地区実態点検要望書図面

要望書No. 1

要望書No.2

要望書No.3

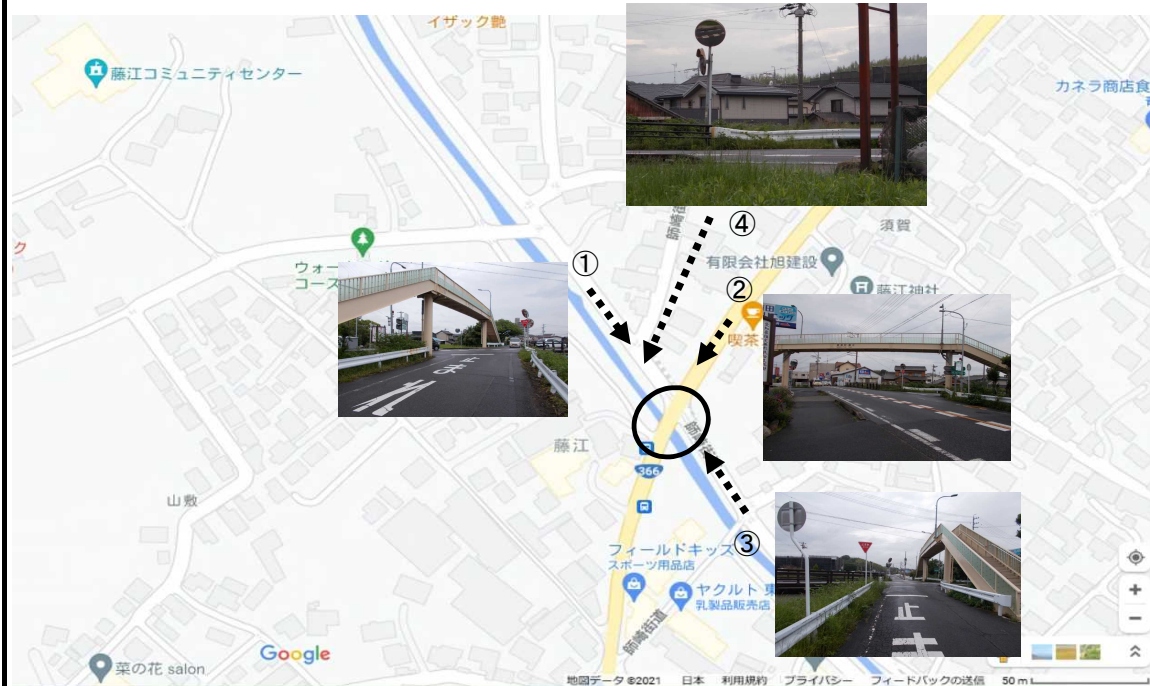
交通事故後、へこんだままの
ガードレール

当該交差点(国道366号、町道228号、町道6039号)は見通しが悪く、交通事故が頻発していることから
交差点改良を要望する。

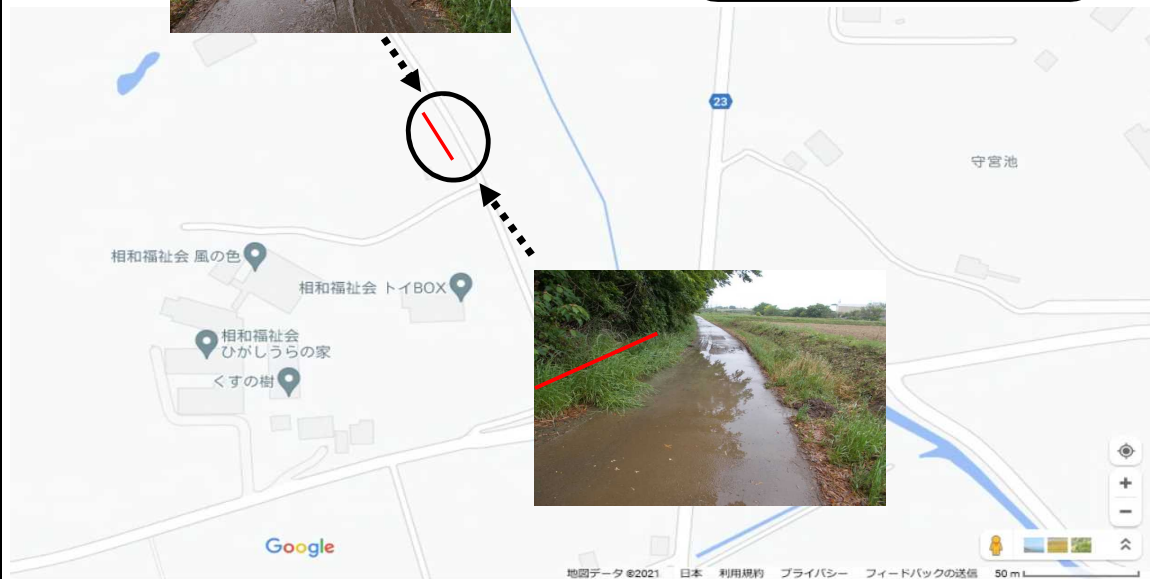
赤線＝側溝の位置
写真のとおり、草が生え道路が一部隠れてしまっている。側溝が閉塞し機能しないために冠水が起きている。

雨天時および雨天後数日間、上記箇所にて冠水が発生し、路肩にタイヤがはまることがある。

冠水の原因として、山側の側溝に落ち葉や土が堆積し排水がされない状態が見受けられるため、排水の改善を図っていただきたい。

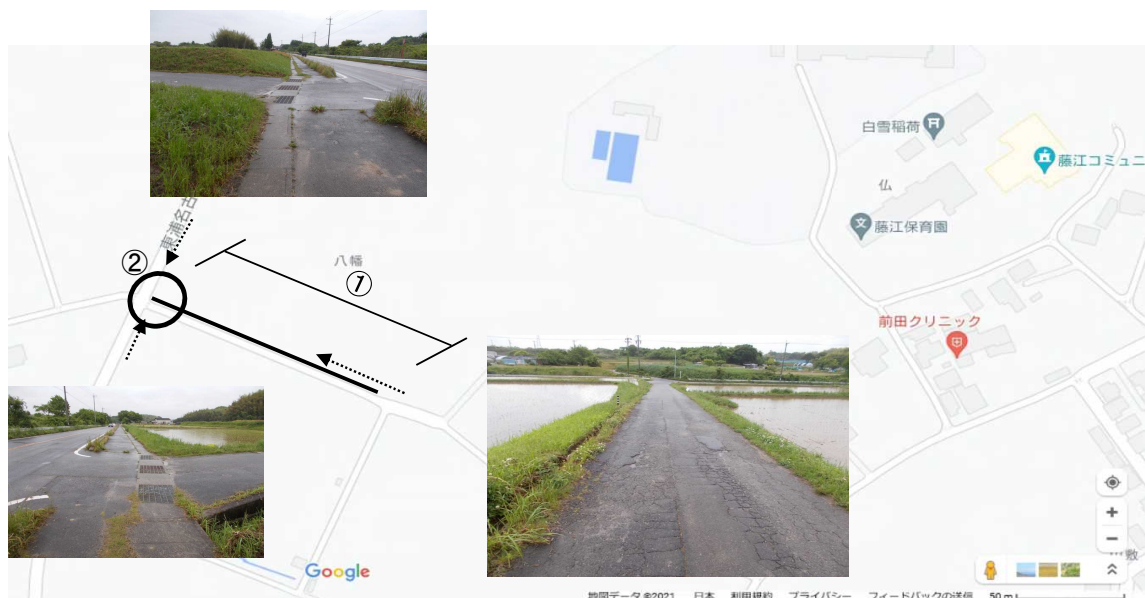
当該道路は住宅地と県道を結ぶ路線となっており、保育園等の送迎時には双方向の交通があり、すれ違いがしにくいことから、上記①区間において片側側溝蓋の全面設置を要望する。(現状、部分的に設置されている。)また、①区間の舗装状態が悪いため、舗装修繕を要望する。

上記②の県道東浦名古屋線と町道6154号線の取付部において、道路勾配が悪く乗用車の底面部を擦ることがあるため、改善を要望する。
