地区実態点検要望書図面

要望書No. 1

駐車場及び散歩道の整備

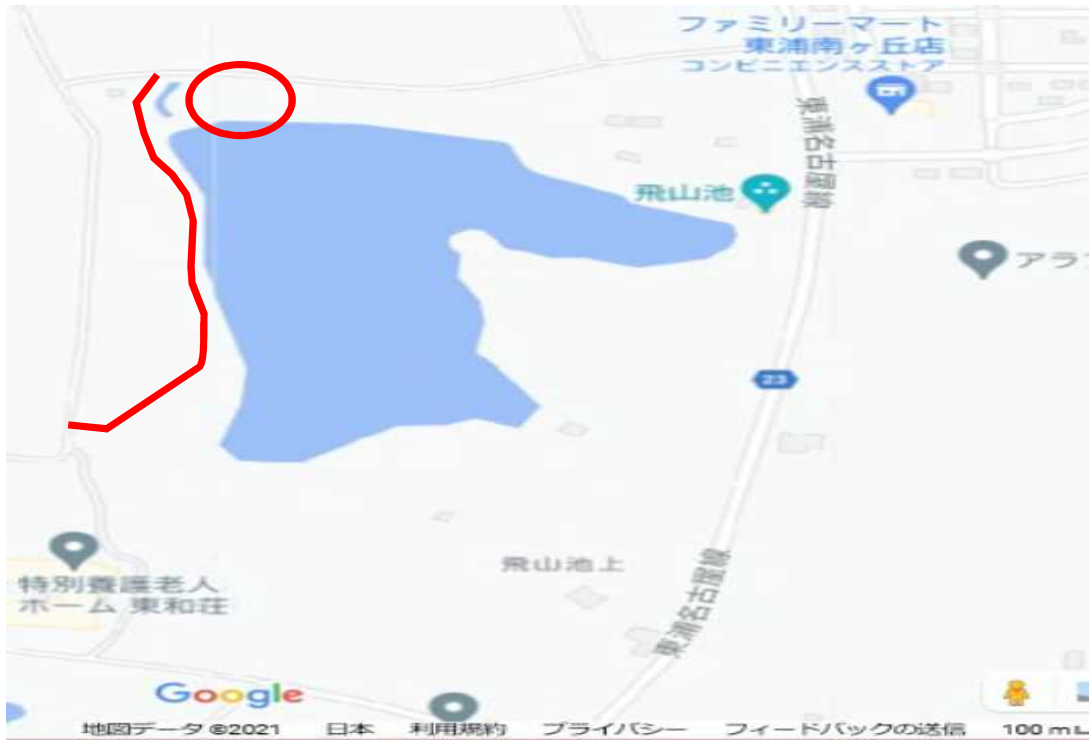
1 飛山池北側の駐車場 2 散歩道の整備 3 表示板の設置

飛山池の駐車場は雨が降るとぬかるむので、砂利を入れるなどの整備を要望する。

散歩道は朽ちた木の柵及び土留めの取り換え、木のチップの補充の実施を要望する。また、散歩道の利用活性化のために表示板などを作成してほしい。

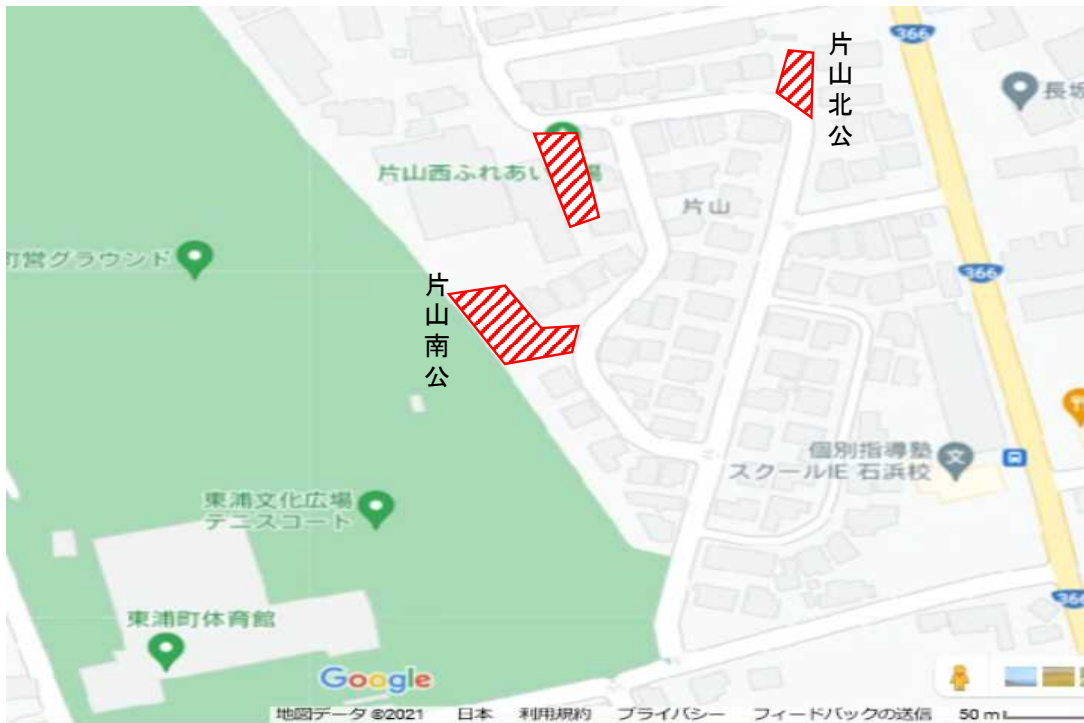
要望書No. 2

フェンスの修繕

公園と道路の高低差が大きいため、フェンスが設置されているが、破れや錆により危険な状態であるため、修繕取り換えを要望する。

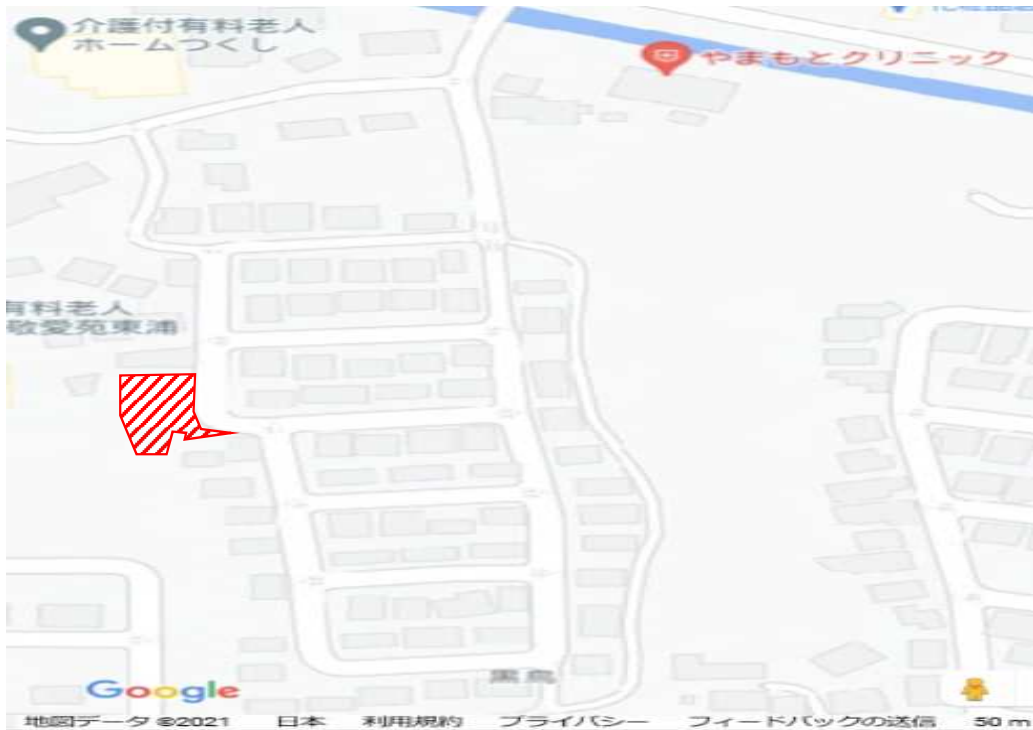
要望書No. 3

ブランコの下の補修

ブランコの下のへこみが大きく、危険なため補修を要望する。

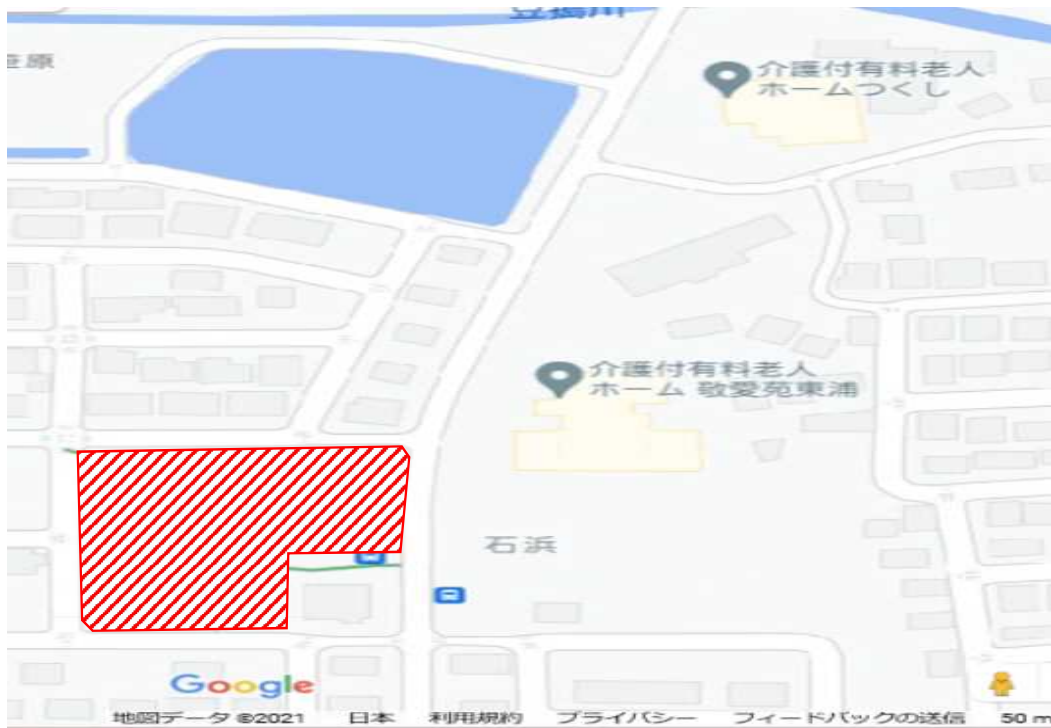
要望書No. 4

ブランコ等の遊具の修繕

子供たちが安全に遊具を使用できるように、劣化による破損部位等の修繕または取り換えを要望する。

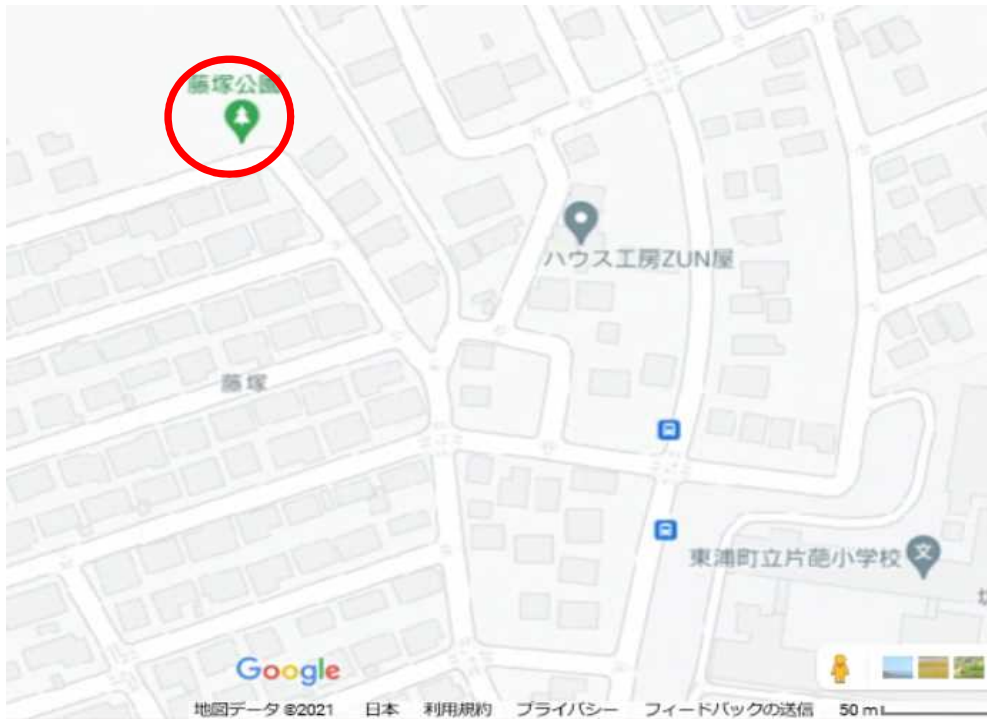
要望書No. 5

フェンスの修繕及び植物の伐採

藤塚公園南側のフェンスが傾いている。コンクリート部も露出してきているため、修繕を要望する。また、公園東側フェンスの外からとげのある植物が生えており、伐採を要望する。

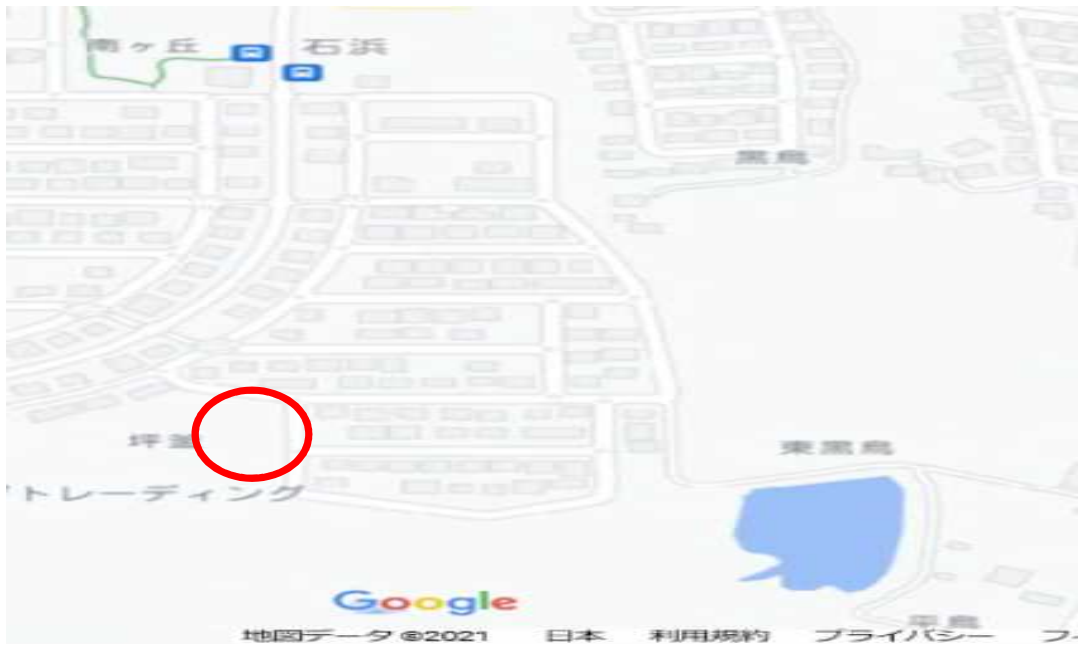
要望書No. 6

土手の除草

南公園の土手の定期的な除草を要望する。

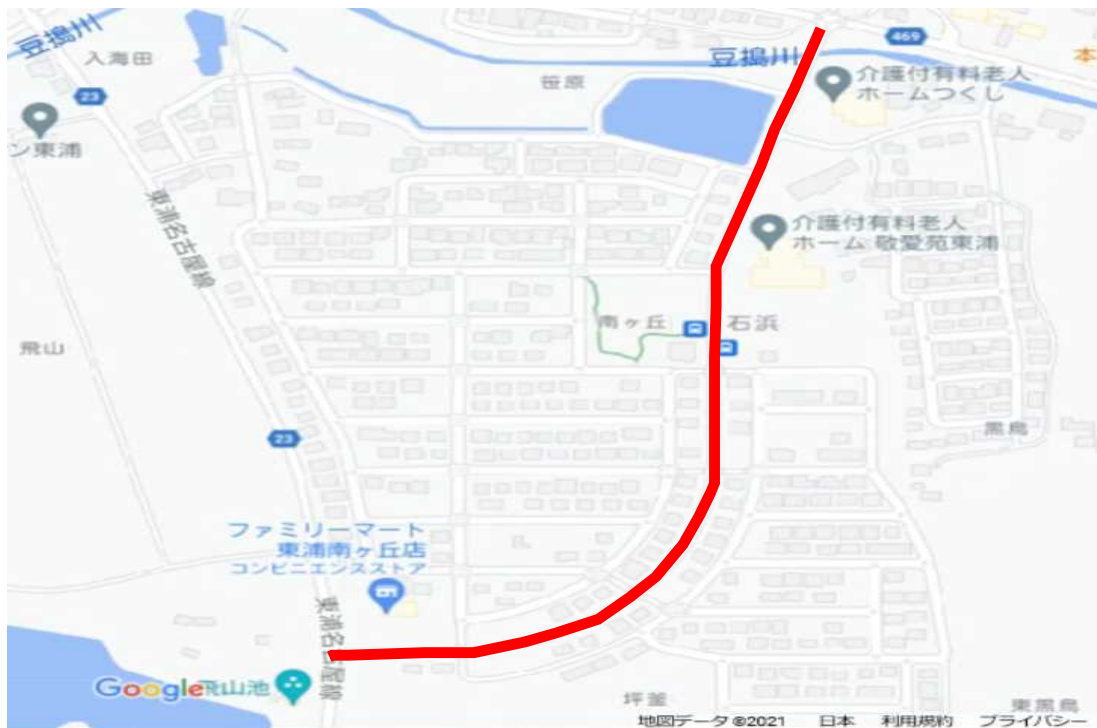
要望書No. 7

40km/hの速度制限

南ヶ丘地区の主要道路である上記は、交通量が多く、交通関係で危険が伴う。スピードの規制を要望する。

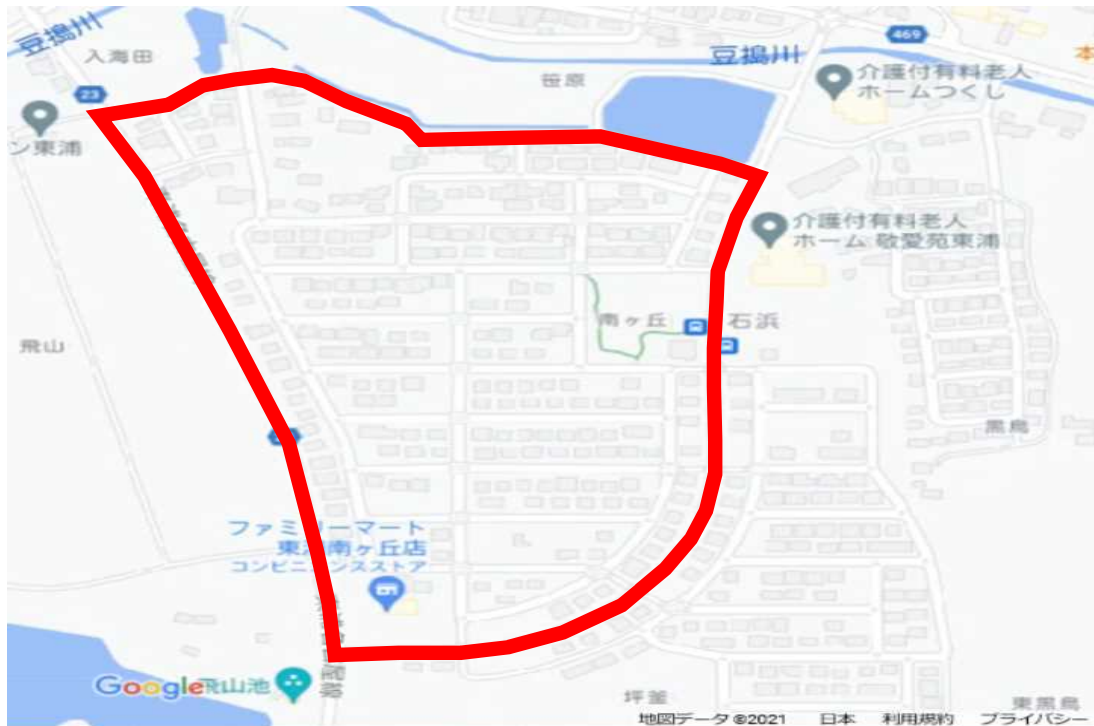
要望書No. 8

南ヶ丘地区内(キラキラ坂を除く)への「ゾーン30」規制

南ヶ丘地区住民へは30km/hでの走行を心掛けるように周知しているが、他地区の住民や宅配業者などへの周知ができず、交通事故がいつ起こってもおかしくない状況である。特に南ヶ丘北西域全体を「ゾーン30」として規制を要望する。

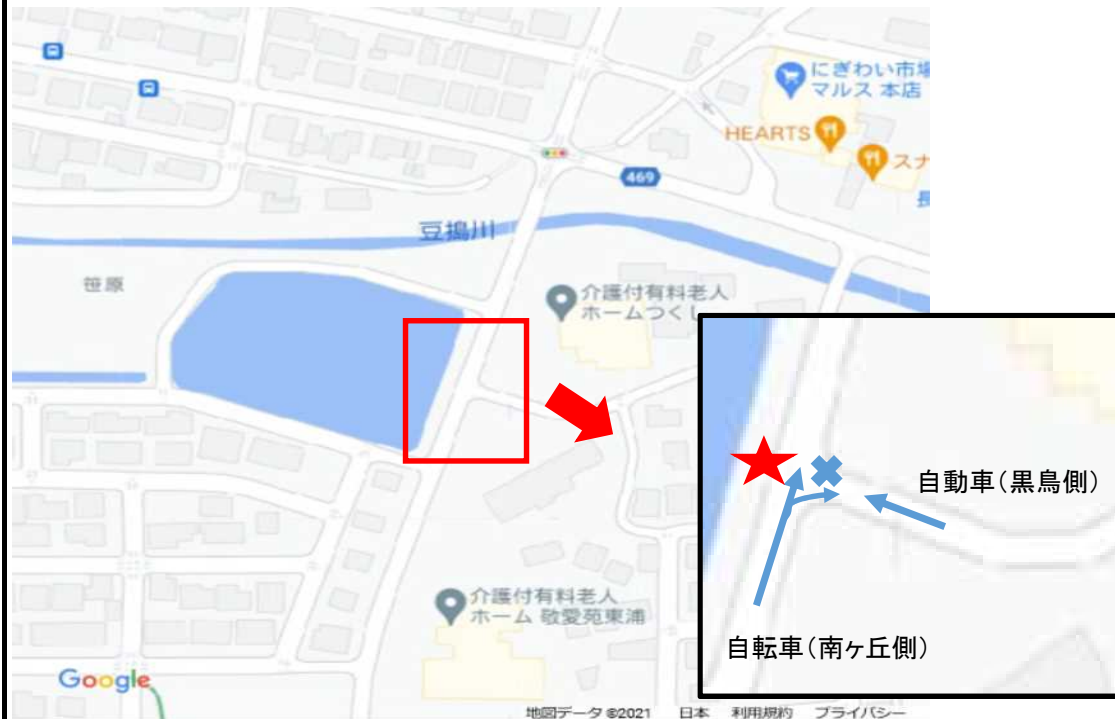
要望書No. 9

カーブミラーの新設

南ヶ丘側から坂を下ってくる自転車と黒鳥側から走行してくる自動車が衝突しそうな事象が頻発している。大きな事故が起こる前にカーブミラーで安全確認ができる対策を要望します。

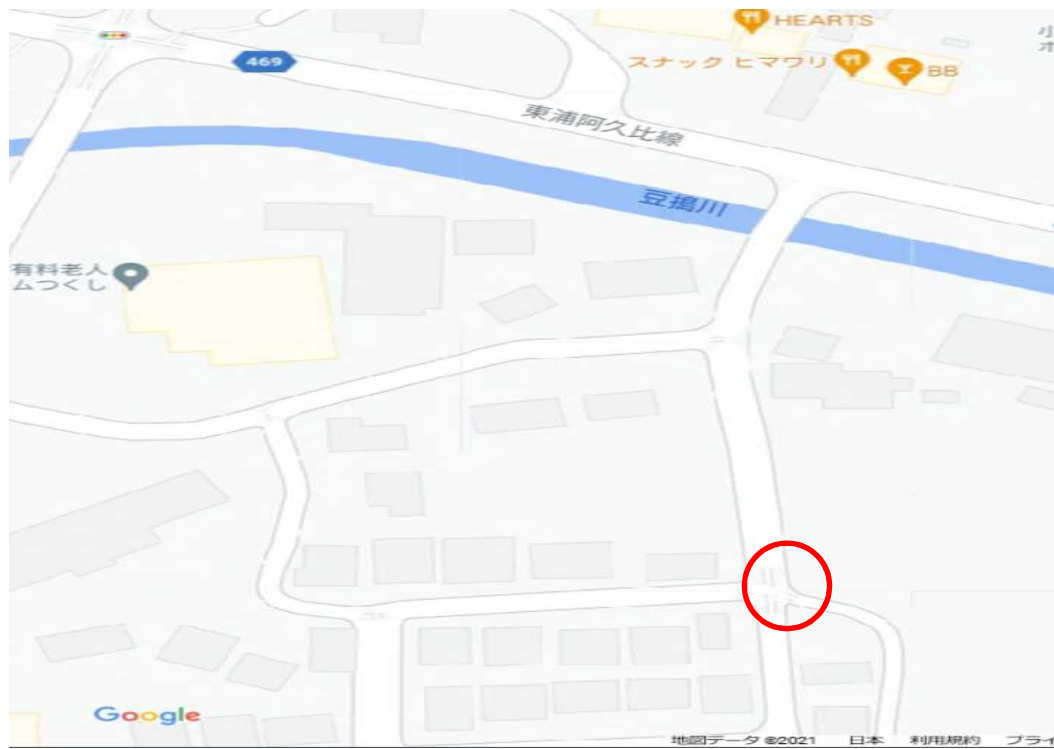
要望書No. 10

設置済みのカーブミラーの取り換え

設置されているカーブミラーが経年劣化してきている。また、ミラー下部にへこみがあるため
取り換えを要望する。

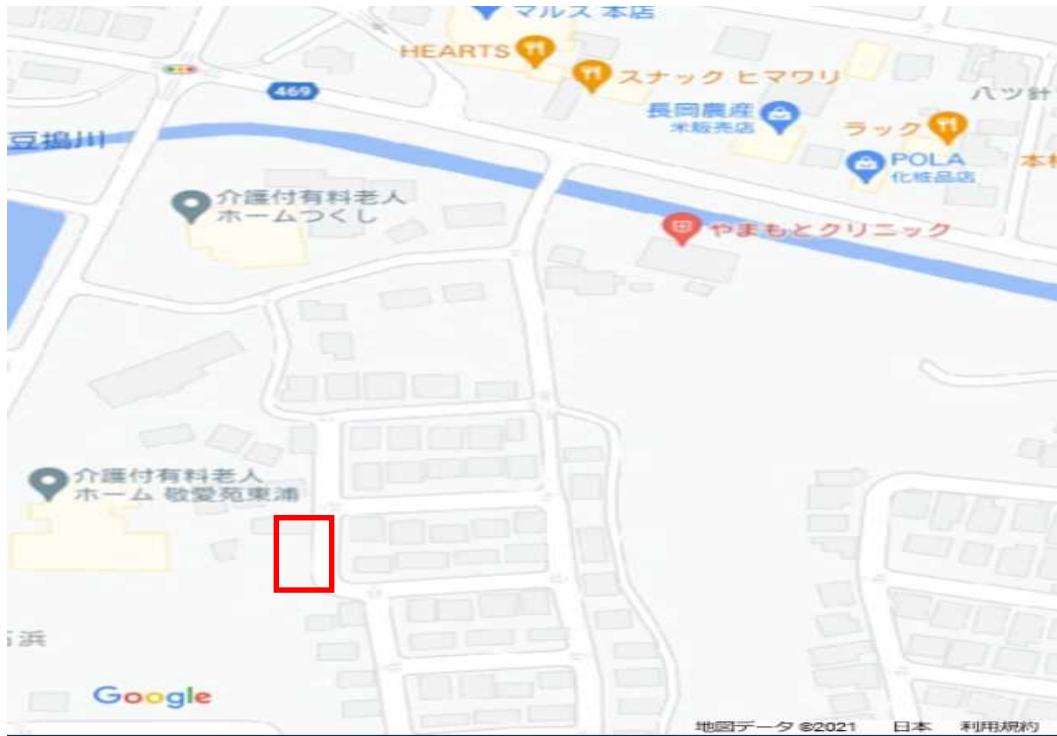
要望書No. 11

ホース格納庫の交換

ホース格納庫の劣化が激しいため、交換を要望する。

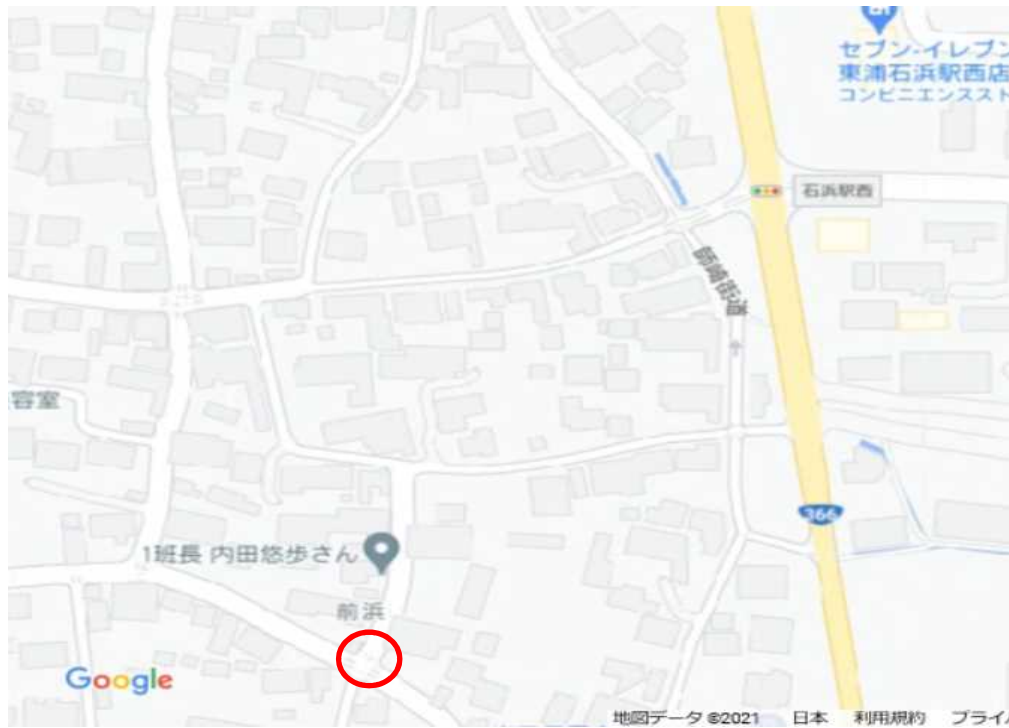
要望書No. 12

No.16,17の消火器格納庫の交換

No.16,17の消火器格納庫が老朽化してきているため、交換を要望する。

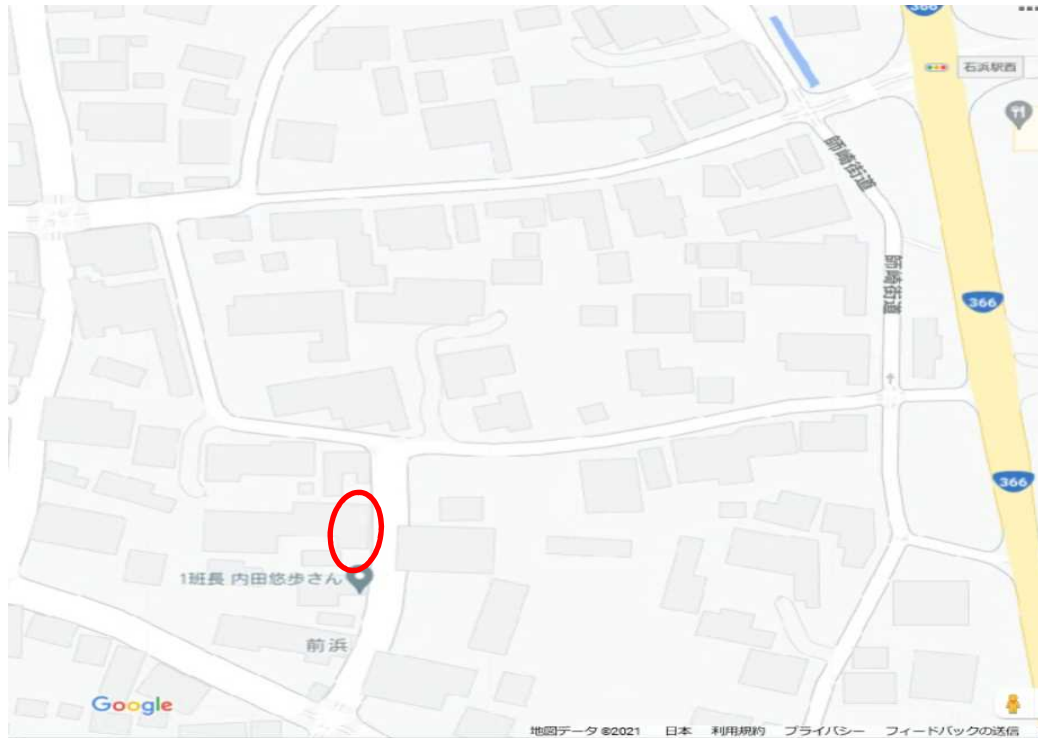
要望書No. 13

空き家の取り壊し及びブロック塀の撤去

空き家の放置により、放火の危険とごみ捨て場のようにごみが増加している。また、ブロック塀の劣化が激しく、通学路になっている道路が危険な状態である。一刻も空き家及びブロック塀の取り壊しを行政指導等により実施するよう要望する。

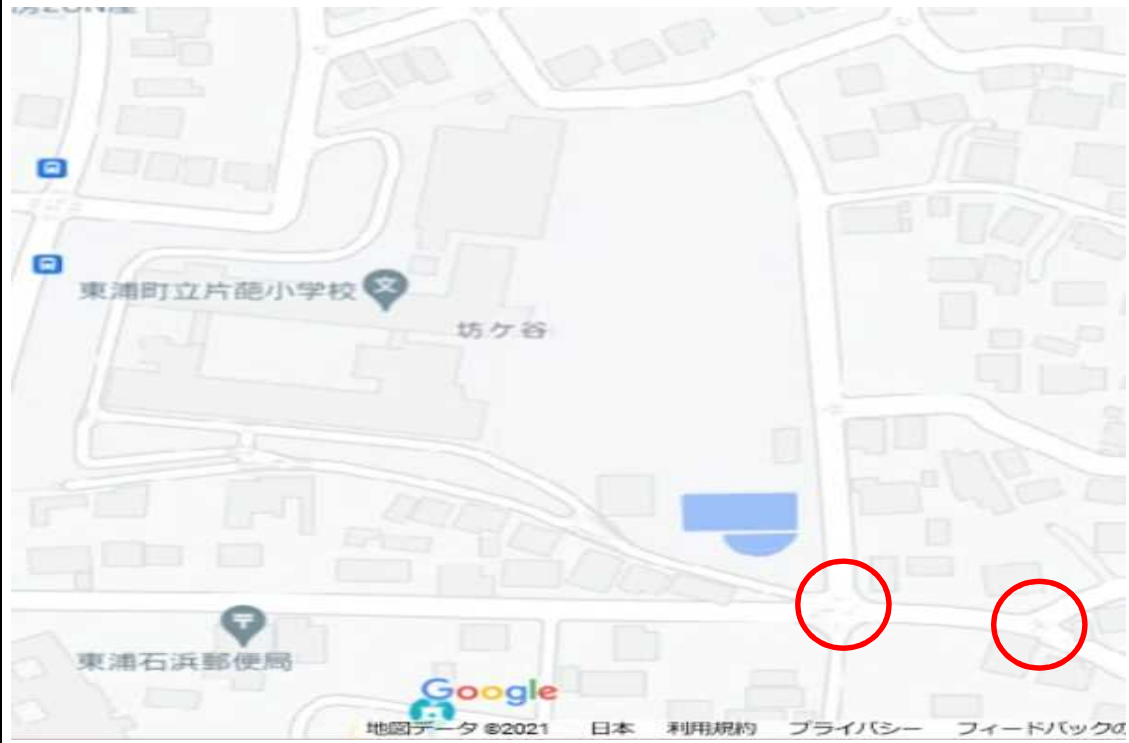
要望書No. 14

「通学路」の看板の交換

「通学路」の看板が経年劣化してきている。新品に交換するよう要望する。

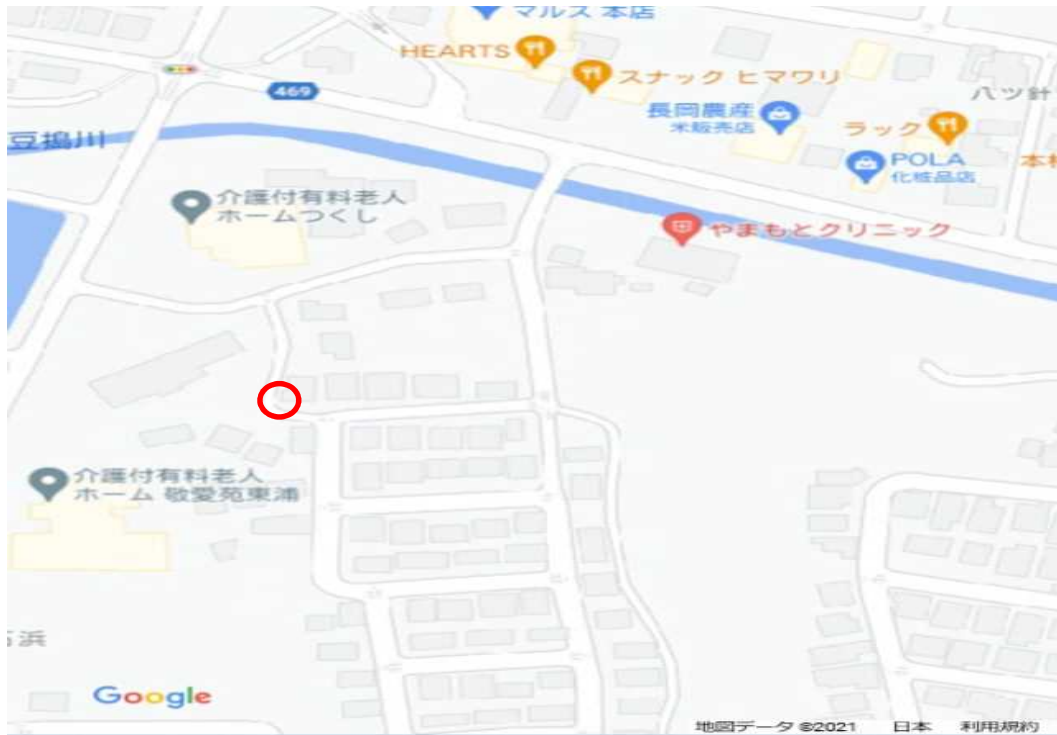
要望書No. 15

カーブミラーの新設

直角の曲がり角で、見通しが悪く、対向車や自転車が見えないため、カーブミラーの新設を
要望する。

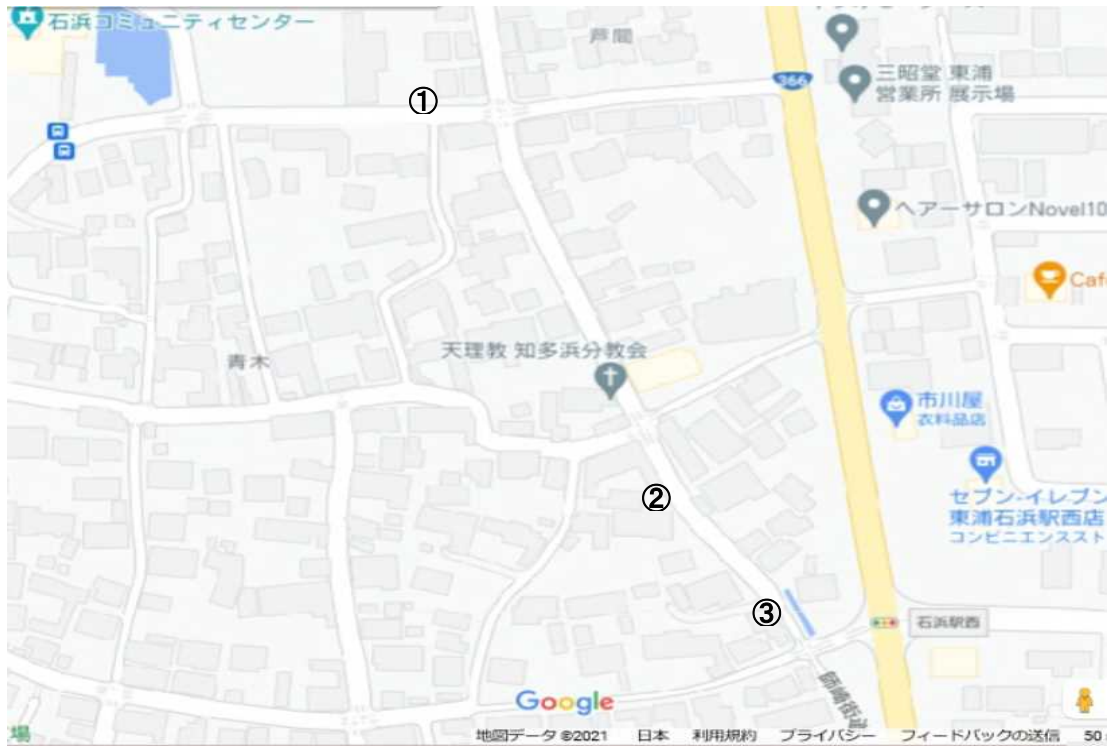
要望書No. 16

街路灯の追加

①08エ315 ②08エ123 ③08エ121 付近は夜間に暗く、街路灯の追加を要望する。
