# 地区実態点検要望書図面

土木関係用

要望書No. 1

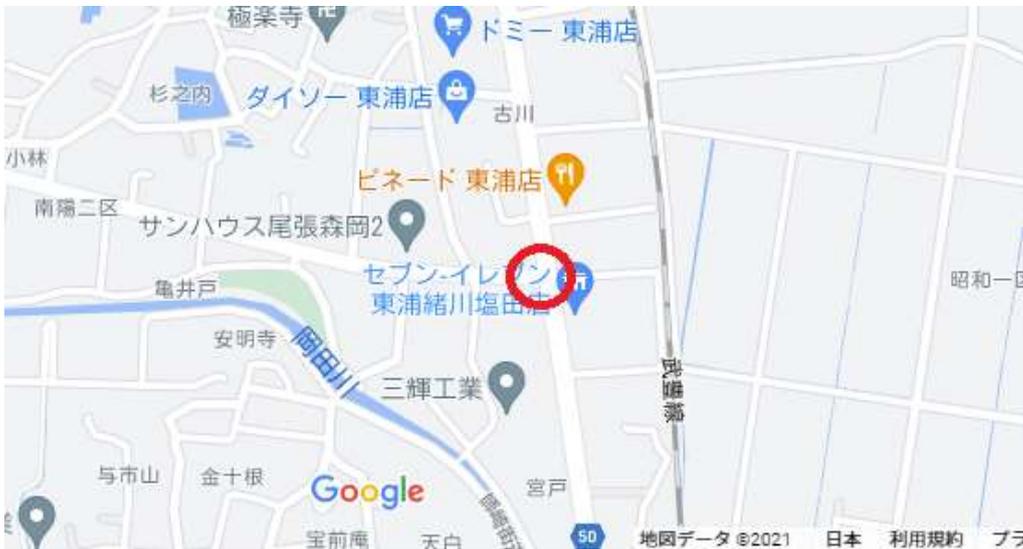
西から交差点に進入する際、左右の電柱及び交番の看板により

主要地方道名古屋碧南線を走行する車両が見えないため、信号の設置を要望します。

北部交番の交差点に信号及び横断歩道（交番の正面）の設置を要望します。

信号の設置が出来ない場合は、カーブミラー及び交番看板の移動を要望します。

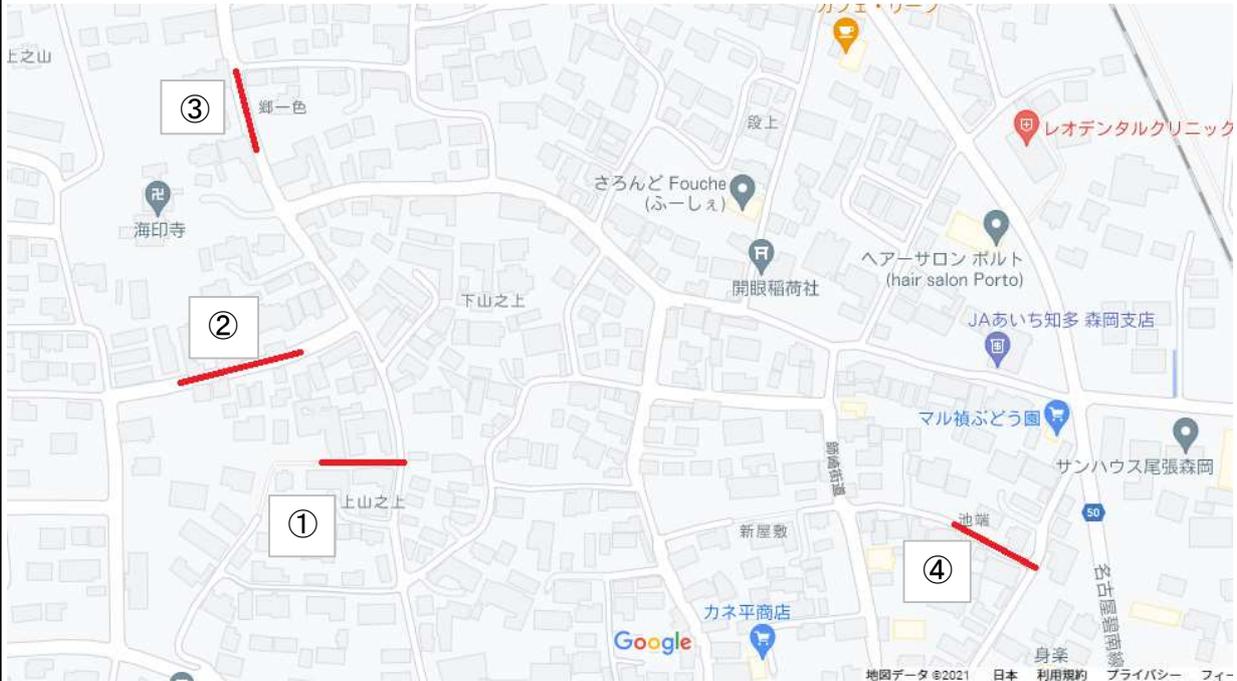
①～④後退用地に舗装がされておらず車両が通行できないため、舗装を要望します。

①上山之上67付近 後退用地と公道に高低差があります。

③上山之上81、④池端4付近 窪みがあります。

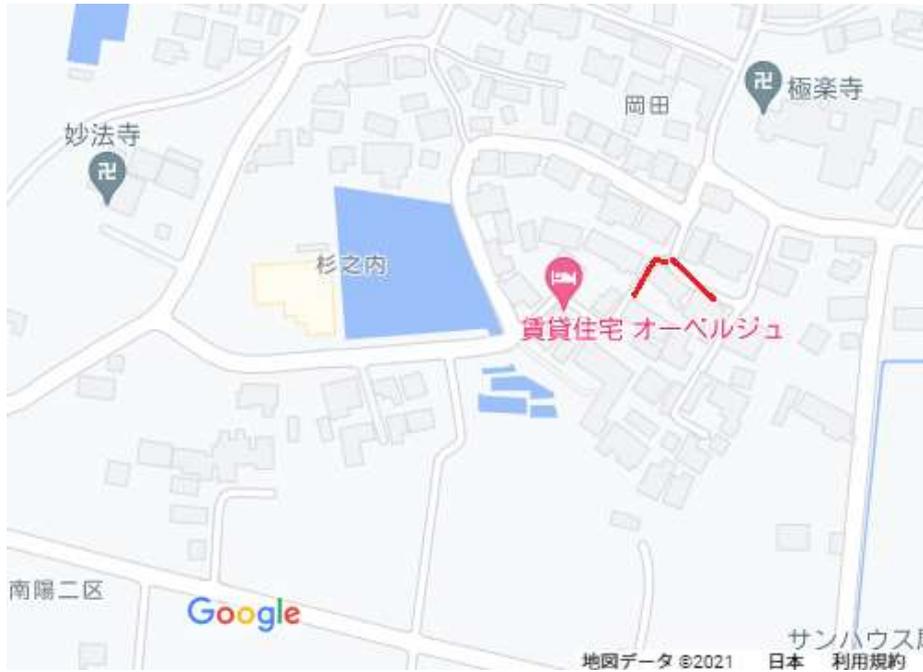
岡田14付近 排水路がなく雨水が床下に入るため、排水路の設置を要望します。

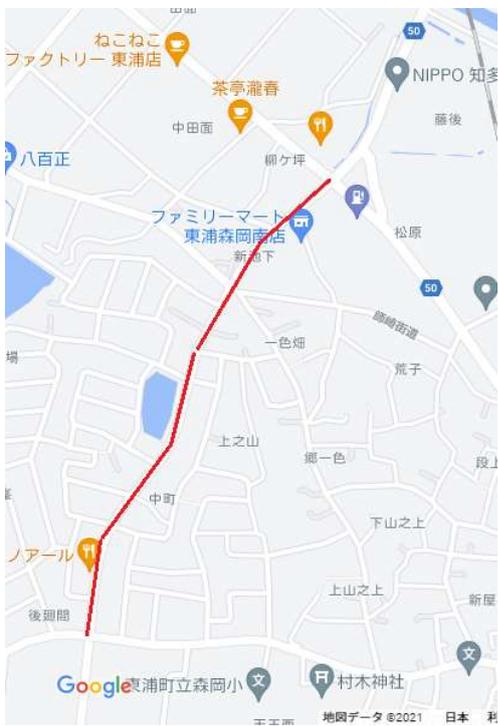
①

①森岡中町線（中町～田面）センターラインが消えている箇所および舗装にヒビ等があるため、修繕を要望します。

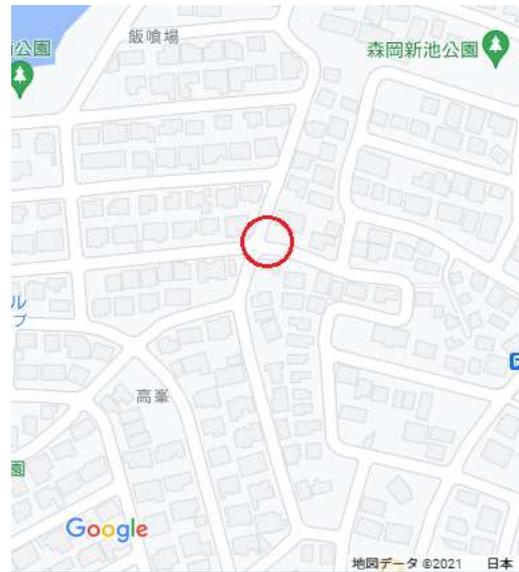
②

②高峯3-4、③上今池10-1は、停止線やとまれ表示が消えており、通り抜け等の車両が多く付近で舗装のヒビ等があるため、修繕を要望します。

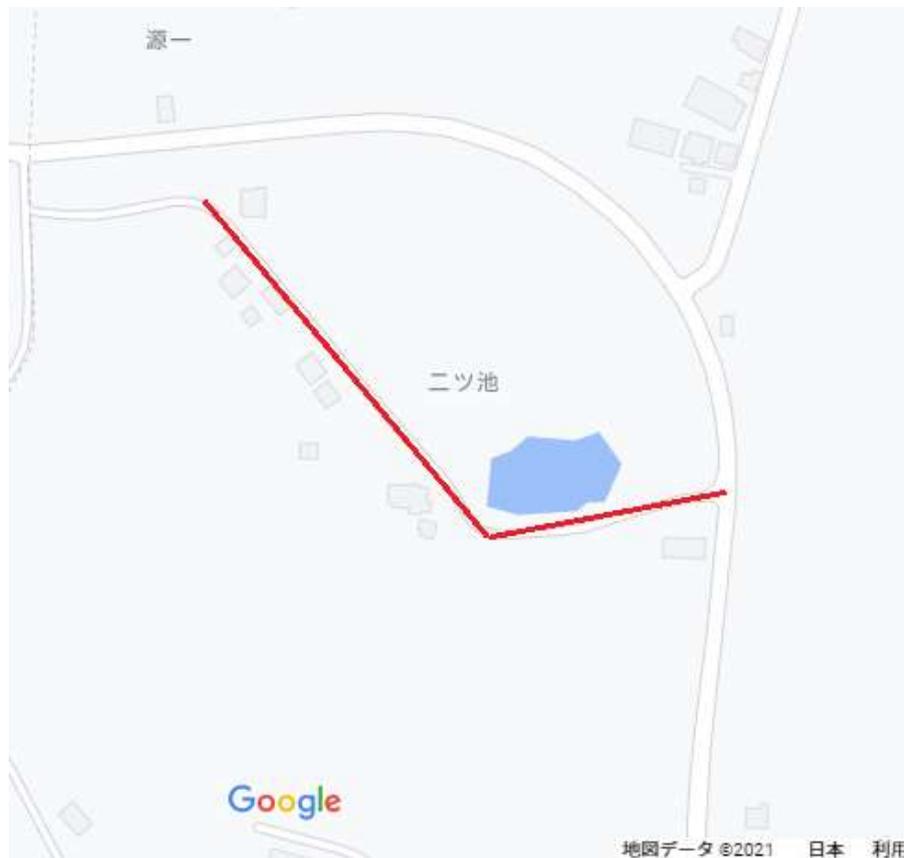
ニツ池南側の道路を、砂利敷きからアスファルト舗装への改良を要望します。

付近で唯一のごみステーションがあり、住民がごみを捨てる際に車を使用しています。

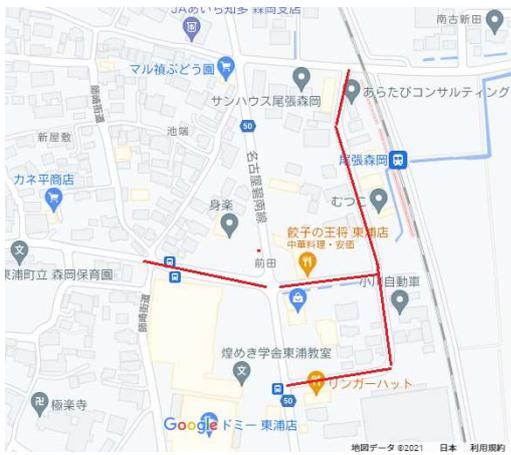
①前田・浜田 ③前田55-1北側

①1022・1023号線は朝夕の通行量が多いため、消えているセンターラインの修繕を要望します。

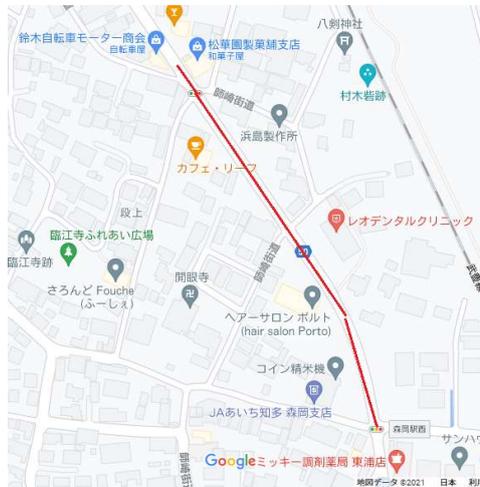
②取手(森岡駅西)～荒子(松華園前)

②大府半田線(森岡駅西～松華園前)は、高校生が多く通行しますが、歩道がないため消えて

いる路側帯の修繕を要望します。③0101号線はR2年度にセンターラインの修繕はされましたが、

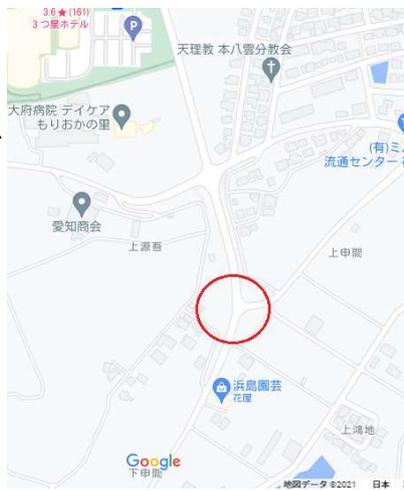
④栄北

右折帯を示す表示等が消えているため、修繕を要望します。④0215・2006交差点の事故要注意

を示す赤色ペイントが消えているため、再塗装を要望します。⑤横断歩道の修繕を要望します。

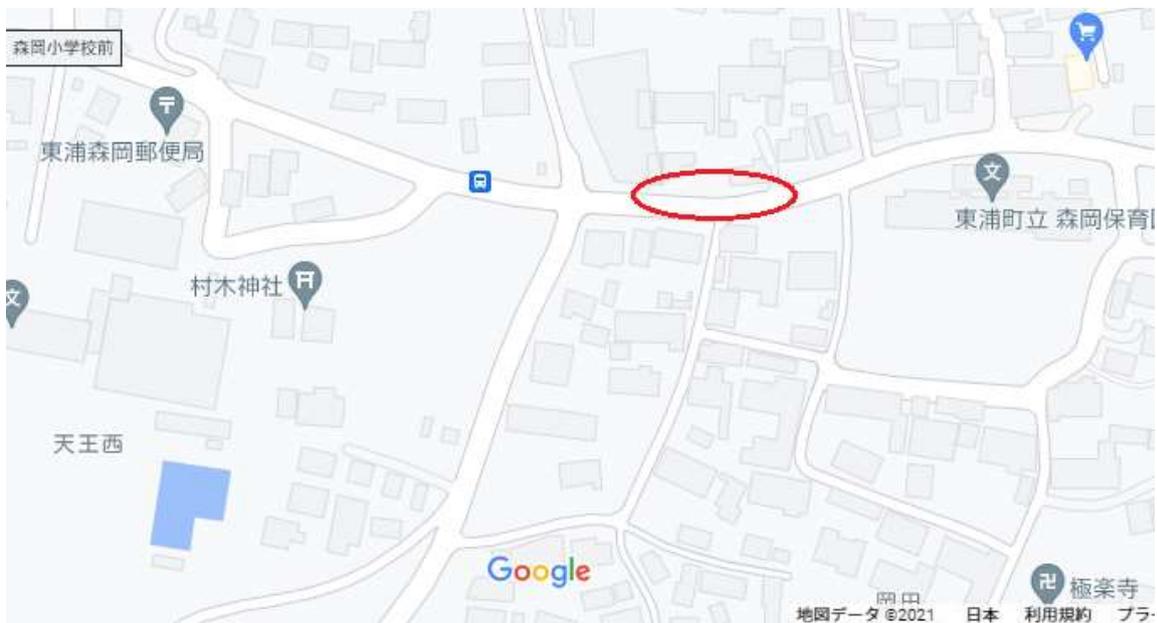
歩道の中に、以前設置されていたポール柱の根元が残っているため、撤去を要望します。

園児が通園するため、早急な対応をお願いします。
