地区実態点検要望書図面

要望書No.1

雑木伐採

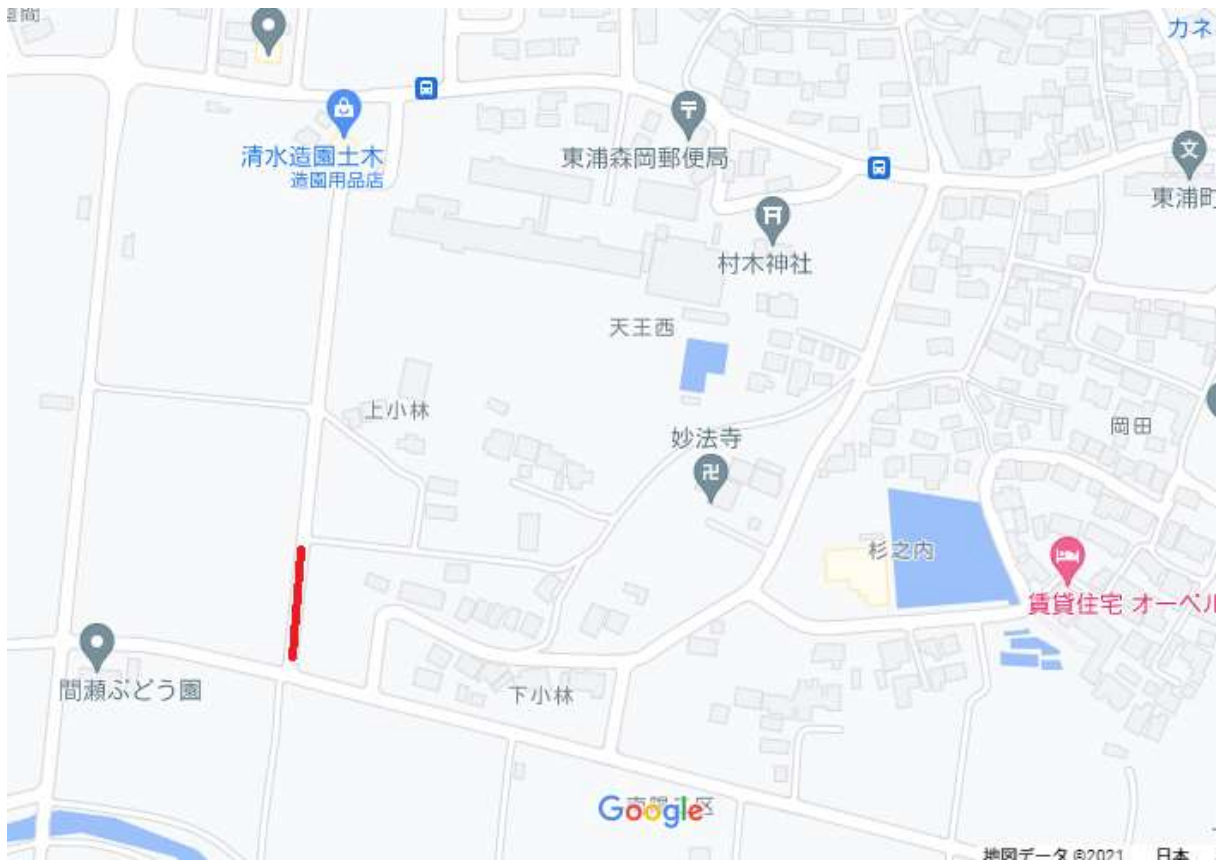
雑木により街灯の明かりがさえぎられており、通学路が暗くなっているため、
雑木の伐採を要望します。

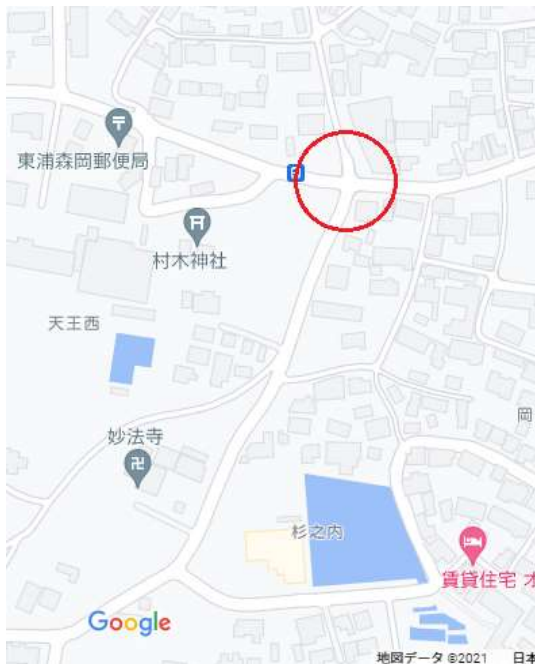
①

①0101線と1285線の交差点に設置された道路反射鏡（Φ1,000ダブル）に傷があり見通しが悪くなっているため、取り換えを要望します。また、東進する車両の速度が速く、西進する車両は道路が曲がっており見にくいいため、取り換え時には鏡の大きさを検討してください。

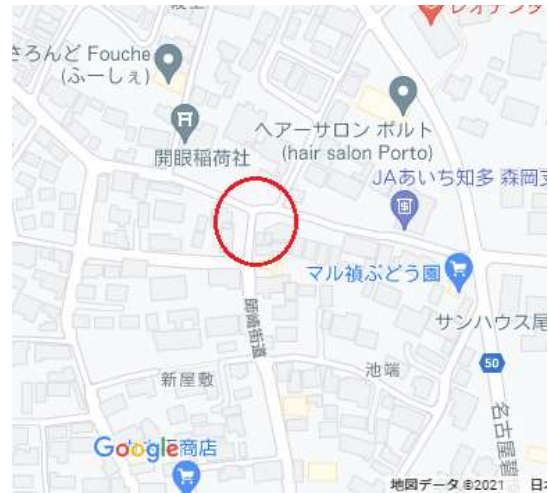
②

②変則四つ角交差点へ南から侵入した際、正面にカーブミラーが設置されていますが、西側のみで東側からくる車両の確認ができないため、追加設置を要望します。

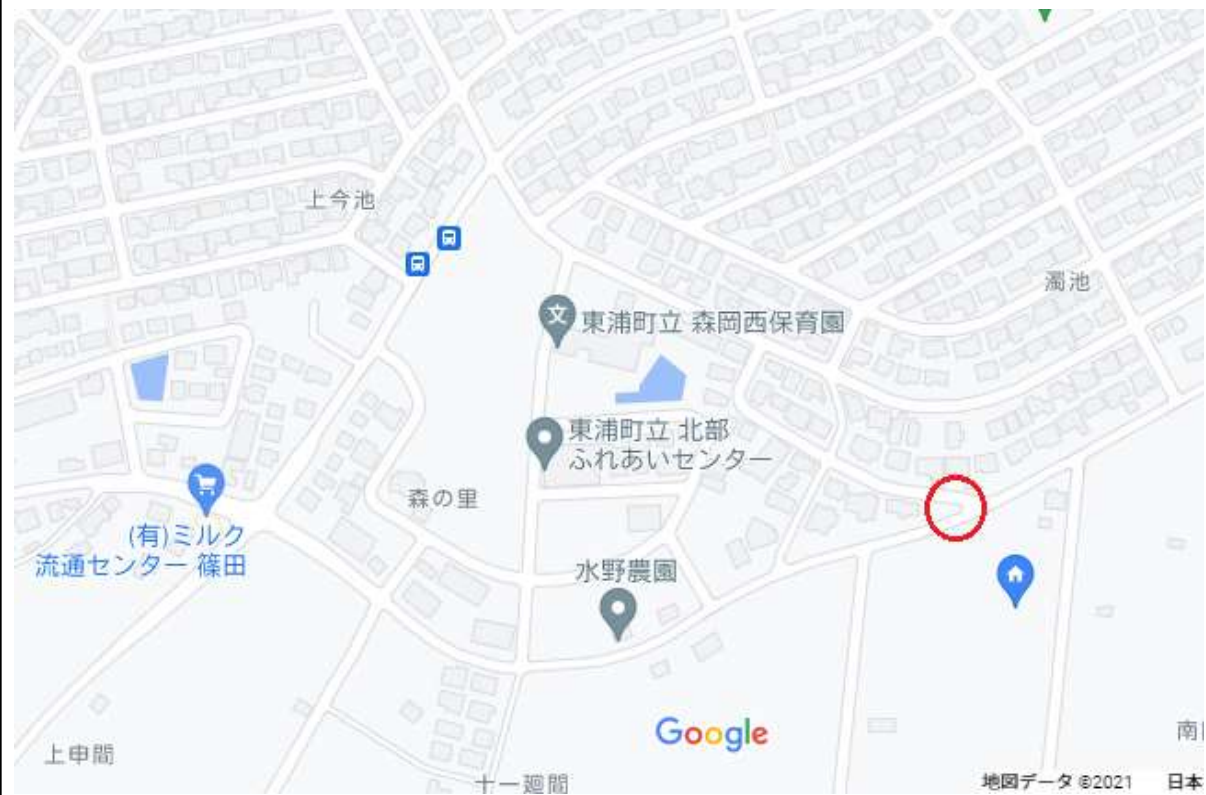
0101線中町交差点から森岡団地南交差点までの道路沿いに、ホース格納箱は設置されておらず
防災上不安があるため、設置を要望します。

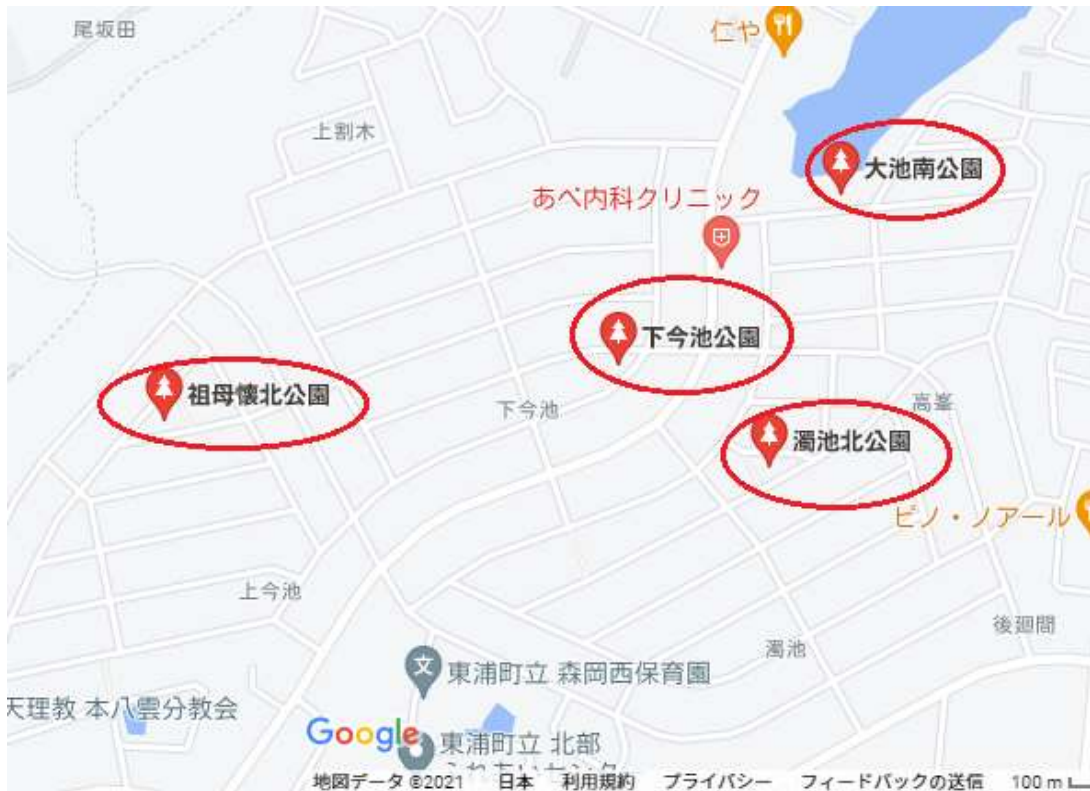
祖母懐北公園、下今池公園、濁池北公園、大池南公園に植樹されている桜の虫害等の
確認を要望します。

倒木、枝の落下による人的被害が心配されます。

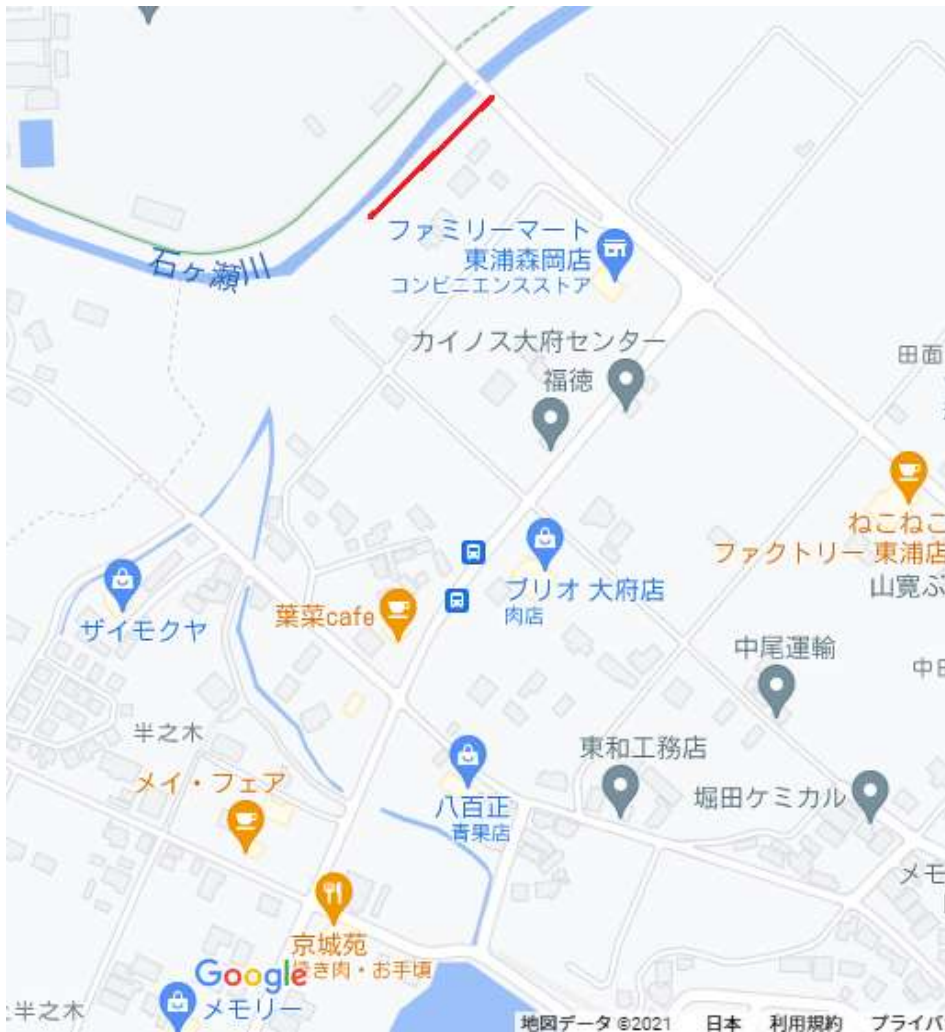
石ヶ瀬川堤防通路（約70m）が夜間暗くなり、通勤や通学、散歩等で利用する際に

防犯上不適切のため、防犯灯（道路照明灯）の設置を要望します。

なお、大府市側には、防犯灯が設置され通路も整備されており、東浦側とのアンバランスさが目立つため、景観上からも改善を要望します。

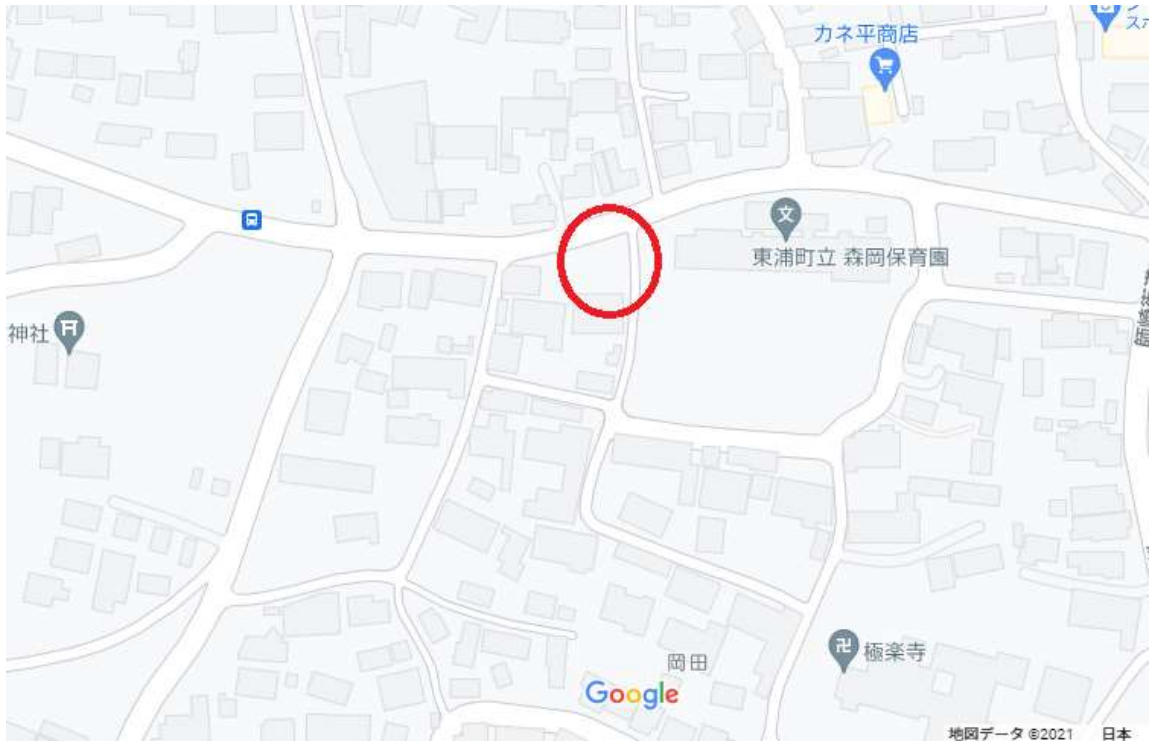
森岡保育園職員用駐車場及び森岡29ごみステーション設置場所の舗装が剥がれており、
住民が転倒する可能性があるため、修繕を要望します。
