地区実態点検要望書図面

要望書No. 1

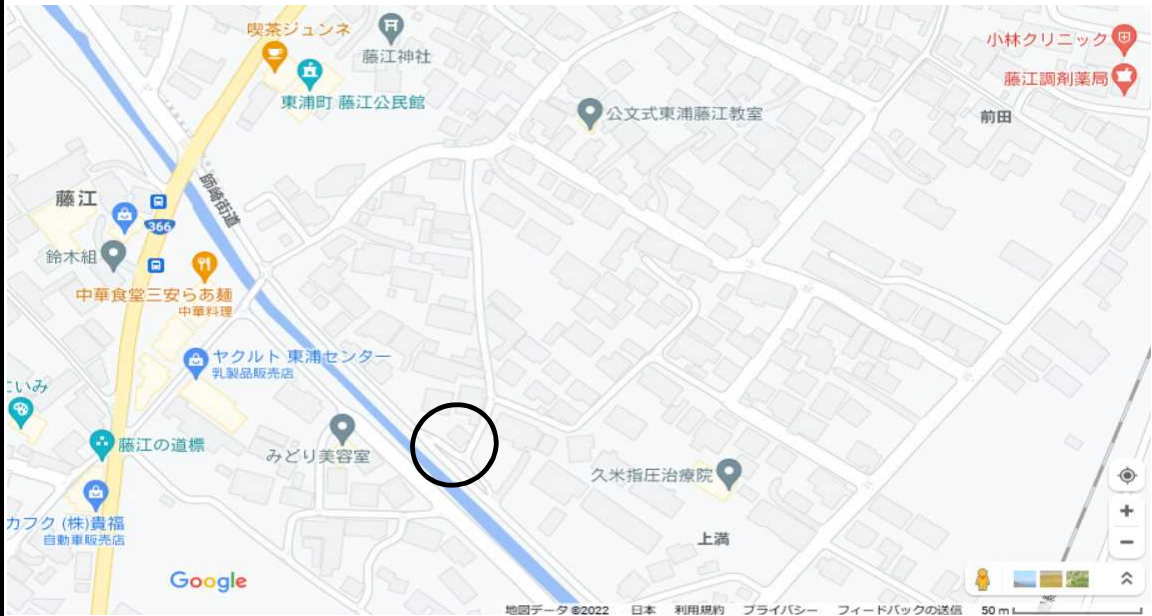
(詳細) 東浦町藤江字上満13-1地先

須賀川左岸堤頭道路の上満橋上流で堤内へ降りる道路の法面が崩れており、車や歩行者が危険なため、路面と法面の改修を要望します。この堤頭道路は道幅が狭く交互通行で車両の待避所としても使用している。必要な用地は公有地と協力できると思われる民地になる。

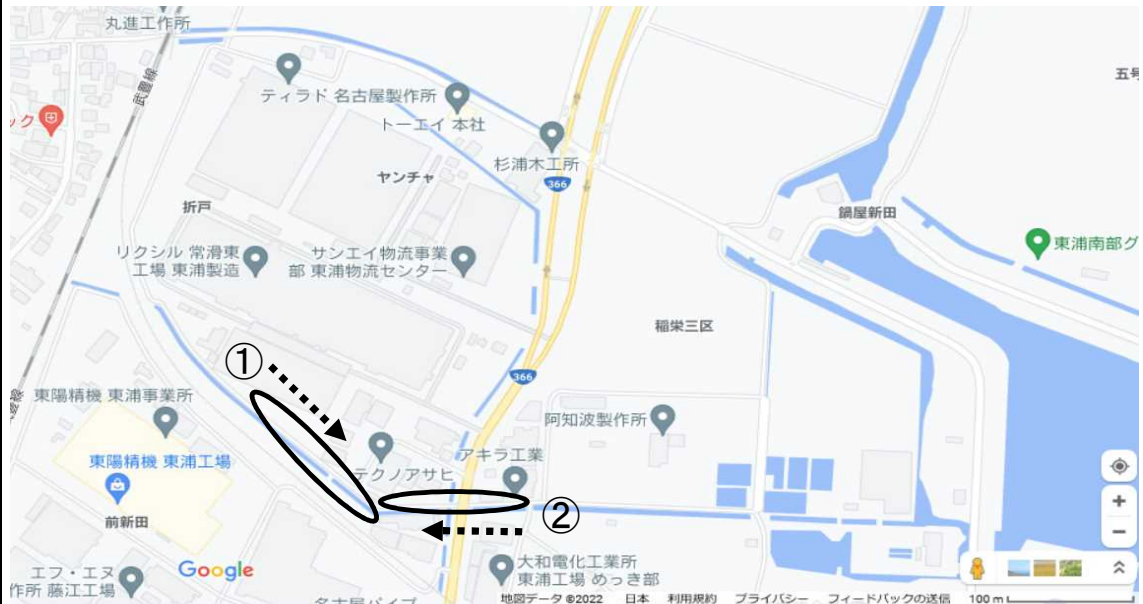
藤江工業団地内の北西から南東に走る、衣浦臨海鉄道及び都市下水路の管理を兼ねた道路に転落防止用のガードパイプが設置されている。この施設は工業団地開発初期に設置されたものと思われ、全線にわたり腐敗、欠落箇所があり転落の危険もあるため復旧工事を要望します。

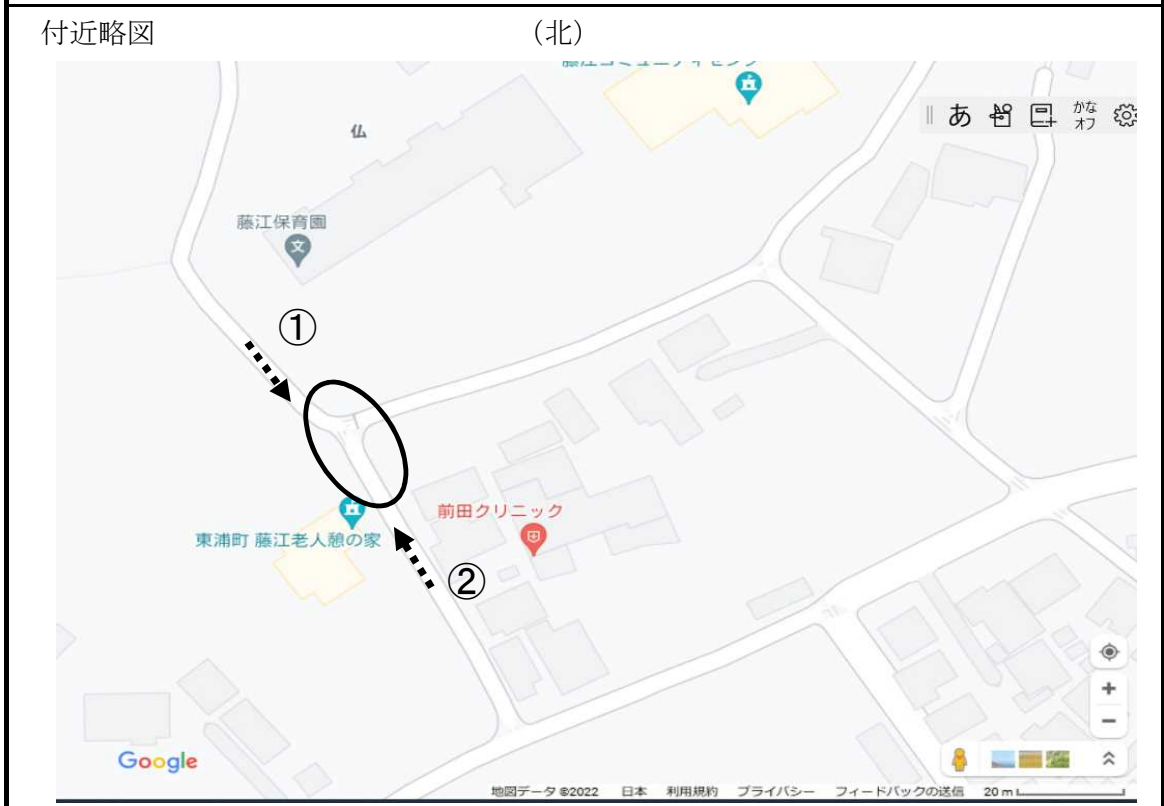
(詳細) 東浦町藤江字仏11-3 老人憩の家横

老人憩の家駐車場から保育園、小学校に上っていく階段が凸凹に傷んで危険である。

特に子供づれ、高齢者にとっては危険である。また大雨の日は小学校、保育園からの雨水が流れ込み大変危険である、危険防止のため階段の改修・安全対策と雨水対策を要望します。

また、憩の家駐車場北東から出る階段は夜間、暗く高齢者には危険である。階段を照らす街燈の設置を要望します。

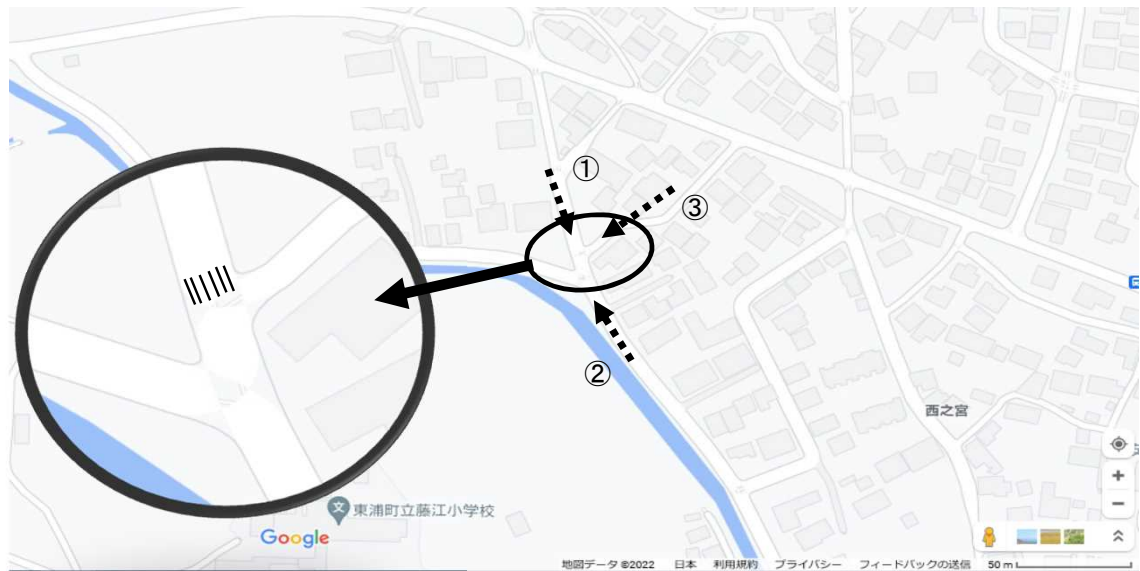
(詳細) 東浦町藤江字西之宮40-2地先

堤頭道路として朝の通勤時の車の往来が多い。ごみステーションは歩道側の反対に1か所あり

道路を横断しないと使えない、またこの道路は通学路で変則交差点になっている。

危険回避のため横断歩道の設置を要望します。
