地区実態点検要望書図面

要望書NO. 1

道路管理

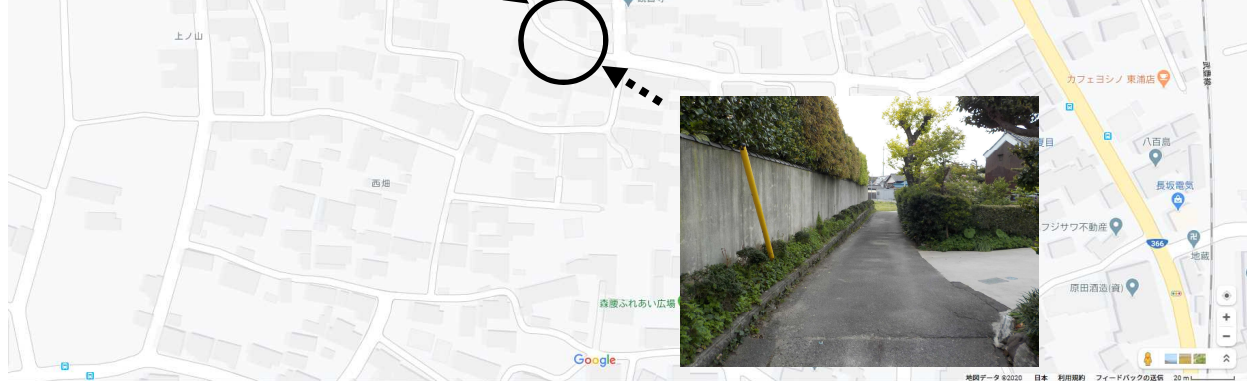
対象地には樹木が覆い被さっており、道路認定幅が2.3mのところは実際は約1.8mとなつてしまっているため、緊急車両等が通行できない。

所有者に対する樹木の伐採の指導を要望する。

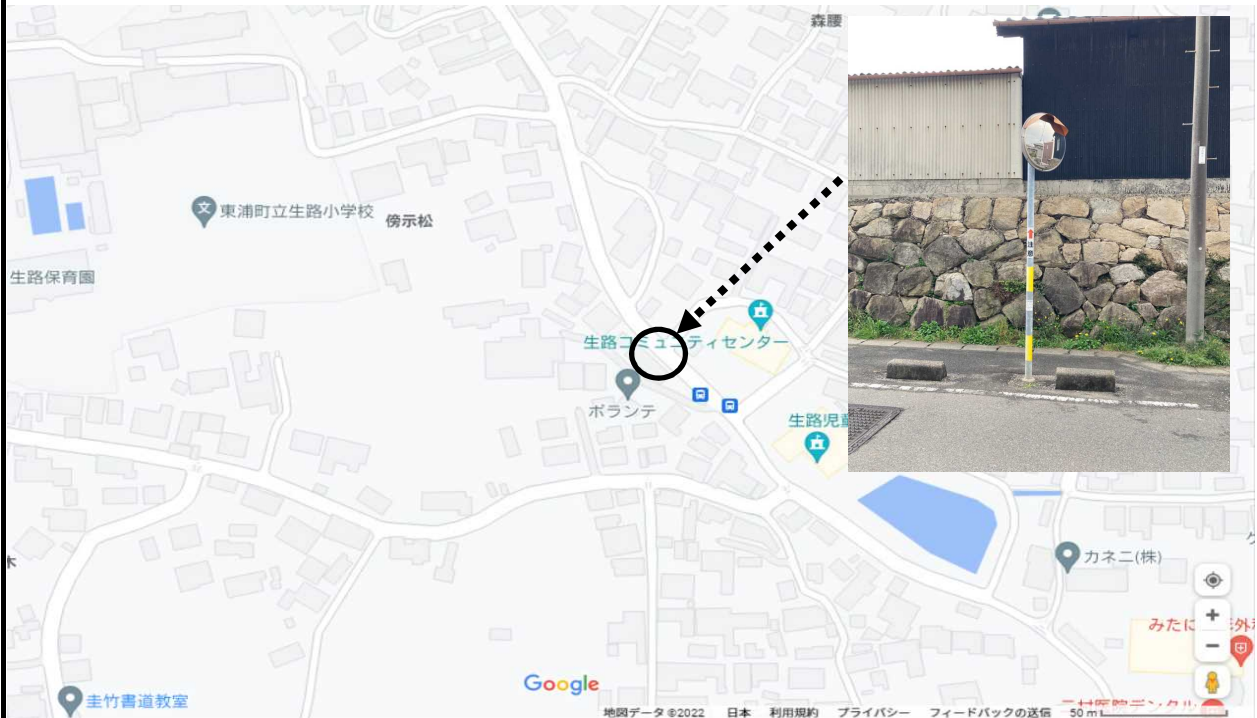
今後、生路コミュニティセンターと児童館の間の通路が通行止めになることから、町道
生路151号線の通行が増えることが想定されるが、交差点の見通しが悪い。

既設のカーブミラーが右側確認用のみのため、左側も確認できるように追加で設置を要
望する。

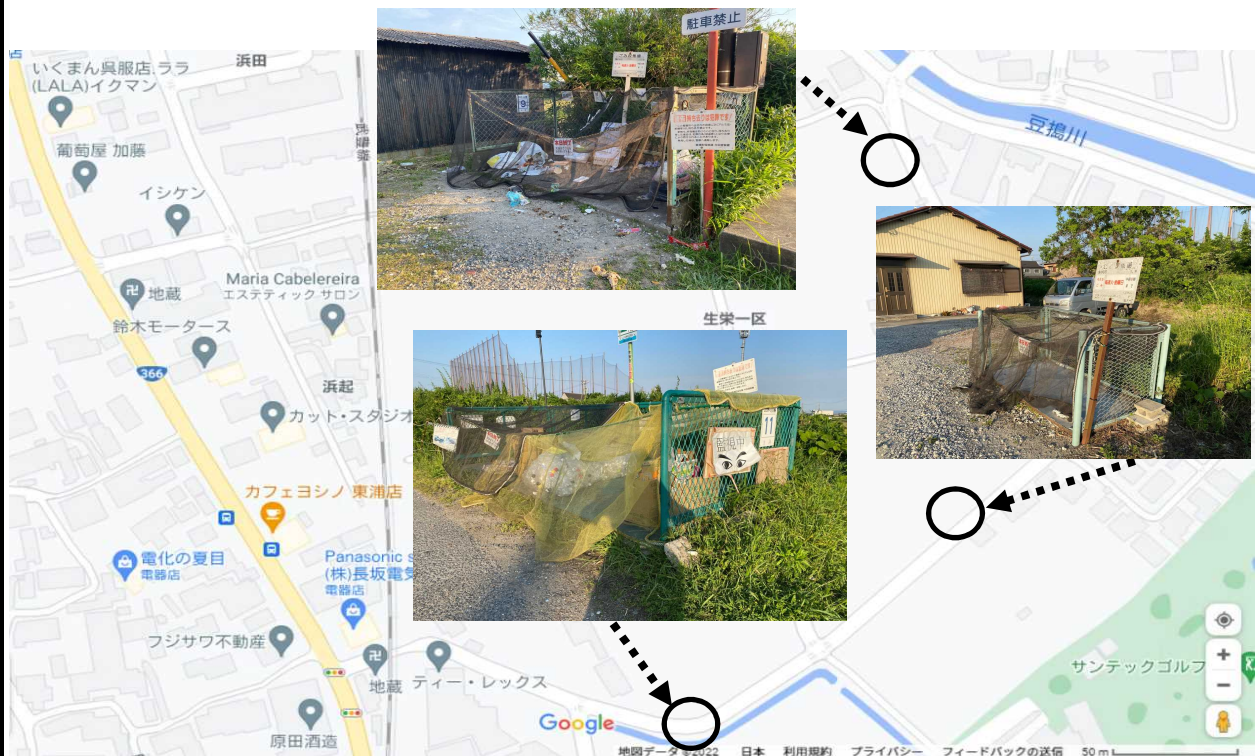
対象ゴミステーション 生路No.9、10、11

ゴミステーションが柵できており、隙間からカラスがゴミ袋をつつき、ゴミが散乱している。

柵の下部をプラ板などで囲うなど、ゴミの散乱を防ぐためにカラス対策を実施することを要望する。

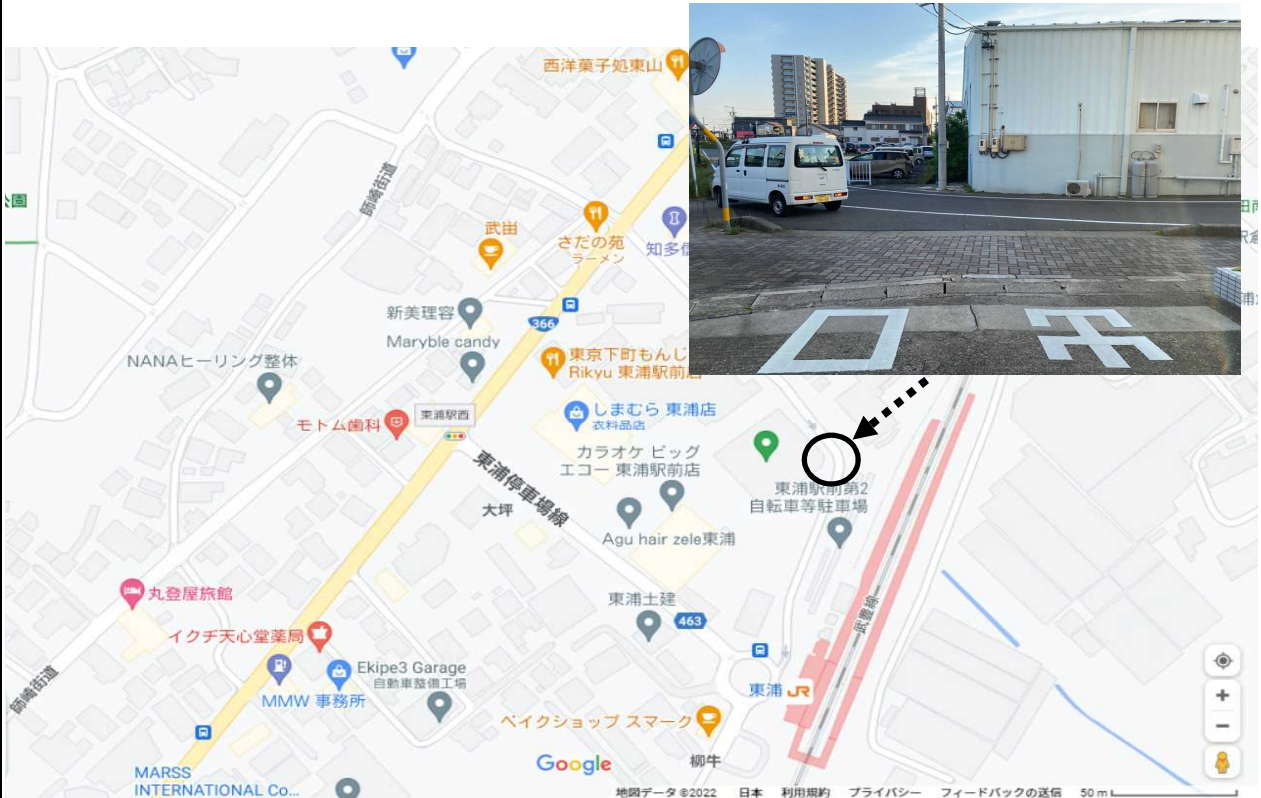
JUS東浦の駅側の出口から車両が出る際、見通しが悪い。

駅前であることから歩行者や自転車の走行も多く、接触事故になりそうな状況が多く見受けられるため、カーブミラーの設置を要望する。
