地区実態点検要望書図面

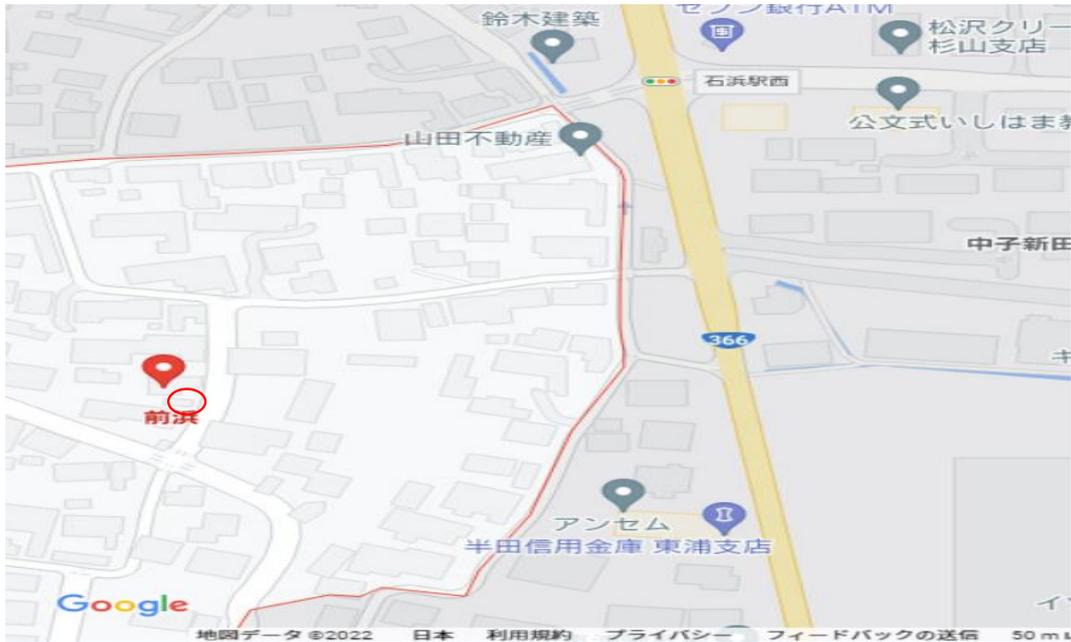
要望書No. 1

ブロック塀の撤去

空き家のブロック塀が、痛みが激しくなっており、倒壊の危険が増している。地主への働きかけだけではなく、行政として撤去措置をとるよう要望する。

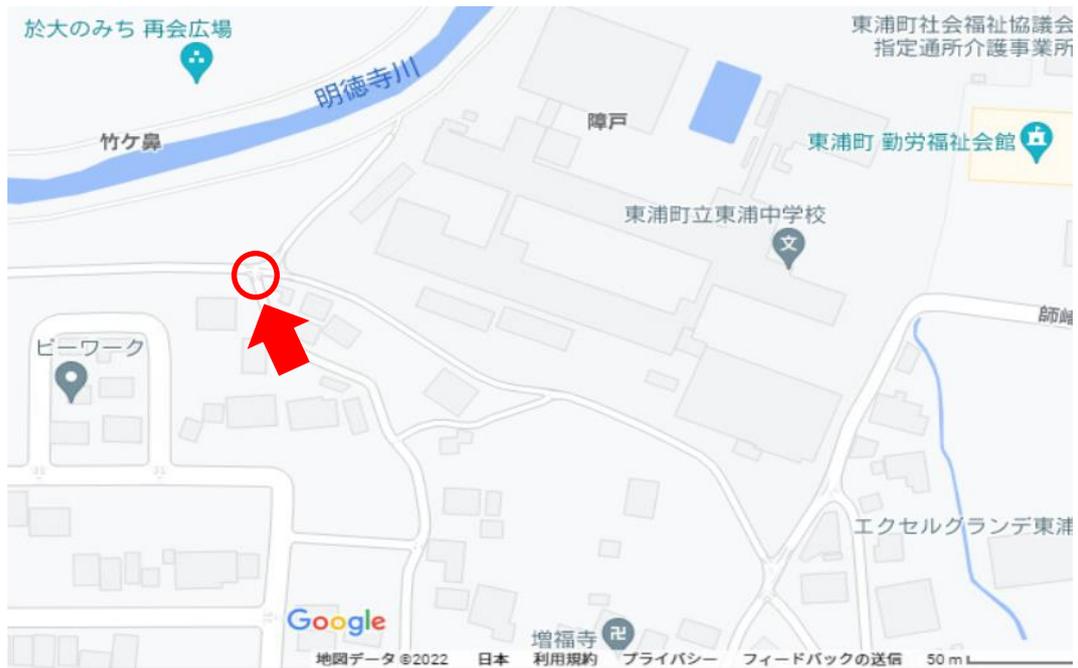
要望書No. 2

一時停止の標識等の設置

上記地点は、坂道となっており、スピードを出して下ってくる自動車が多いため、一時停止にするよう要望する。

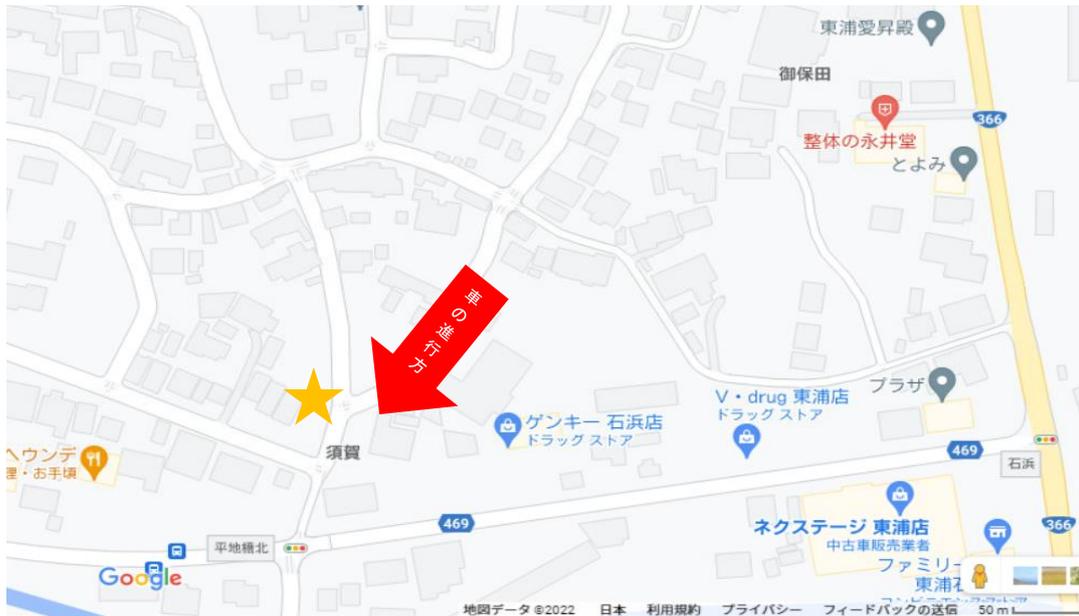
要望書No. 3

カーブミラーの新設

田畑であったところが、住宅開発により家屋が増え、右側より進行してくる自動車が見えづらくなった。走行の際に危険が伴うので、カーブミラーの新設を要望する。

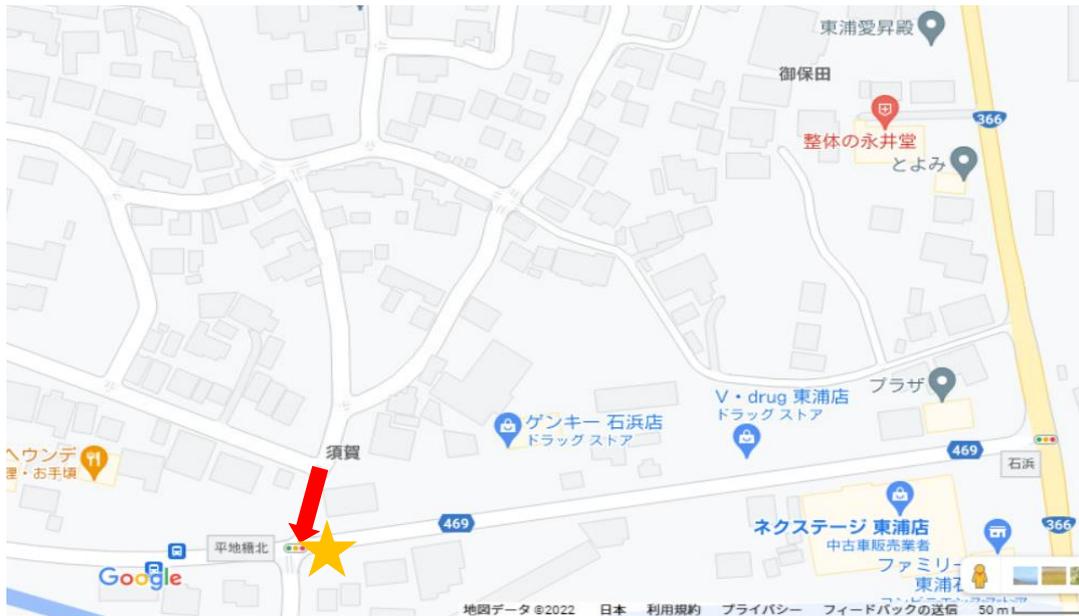
要望書No. 4

カーブミラーの新設

北から進行する自動車は、左手側より進行してくる自転車や歩行者を確認しづらいため、カーブミラーの設置を要望する。

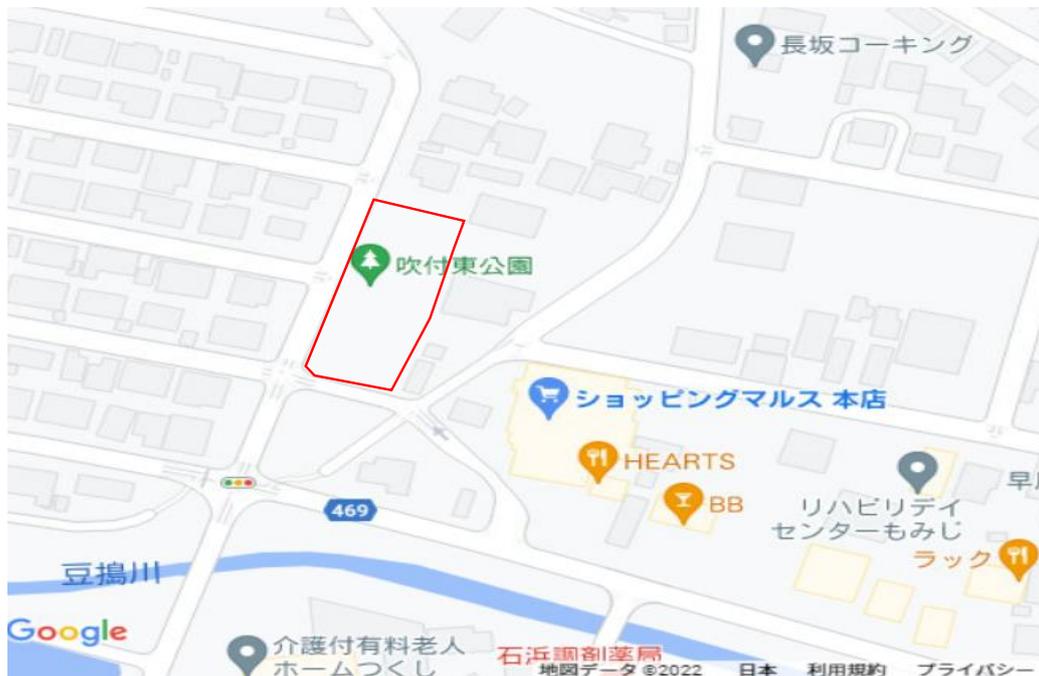
要望書No. 5

砂場の改良

吹付東公園の砂場は多くの子供が利用するが、猫の糞尿により衛生的でない。砂場を衛生的に保つために、片側固定式のブルーシートのような、砂場を保護するものの設置を要望する。

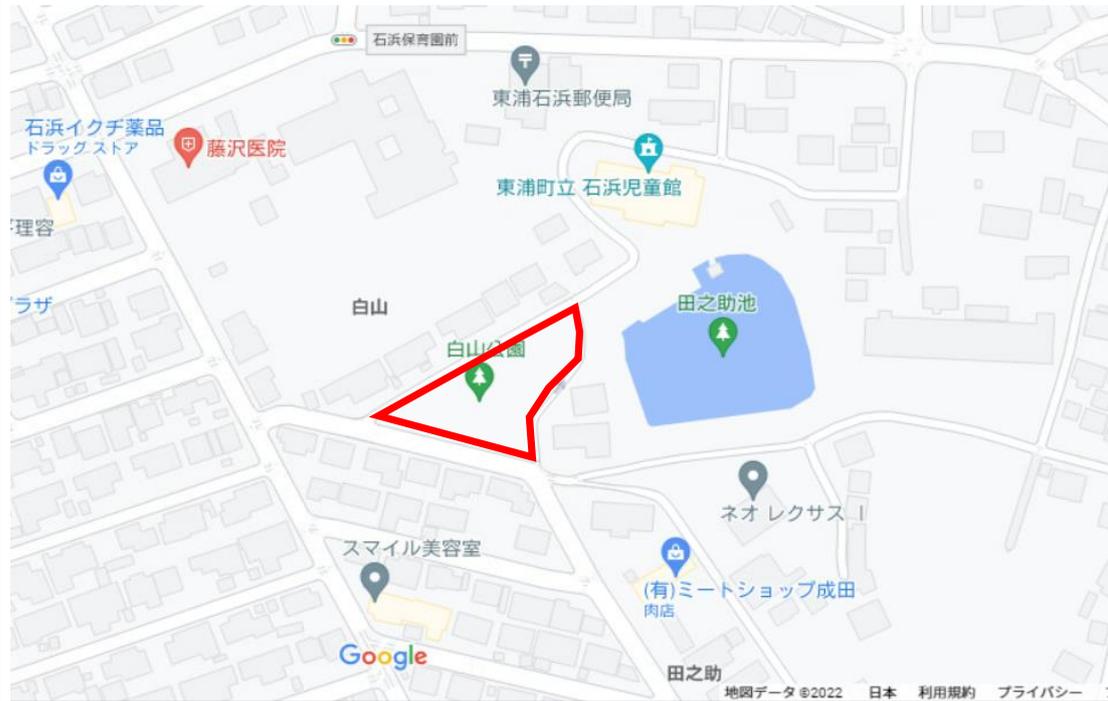
要望書No. 6

公園内の排水改善及びマットの敷設

白山公園に設置された遊具について、降雨があると水たまりができ、水が引くのにかかる時間がかかっている。その結果、降雨後には公園を利用し辛い。土や砂を撒くなど、水たまりができにくくなるような改善をするよう要望する。

また、遊具の足回りにマットを敷設するよう要望する。

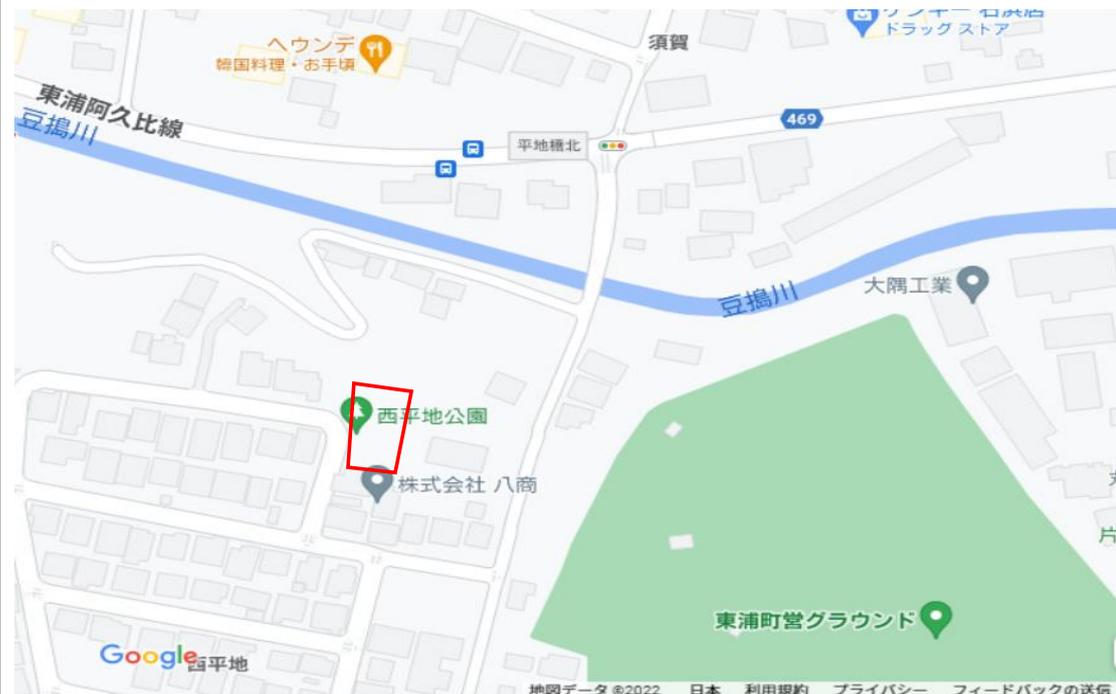
要望書No. 7

公園施設の改善

現在、急な坂に縄が付いた遊具があるが、ほとんど活用されていない。この遊具のため、公園が二分されており、幼児には危険で、遊びにくい。また草刈りなどの手入れもしづらい。さらに、砂場には猫が糞をしてしまうため、不衛生である。以上のことから、現状では公園施設として利用し辛いため、以下のとおり要望する。

- ・ 平らな敷地の公園にし、ブランコや滑り台等の遊具の追加を要望する。

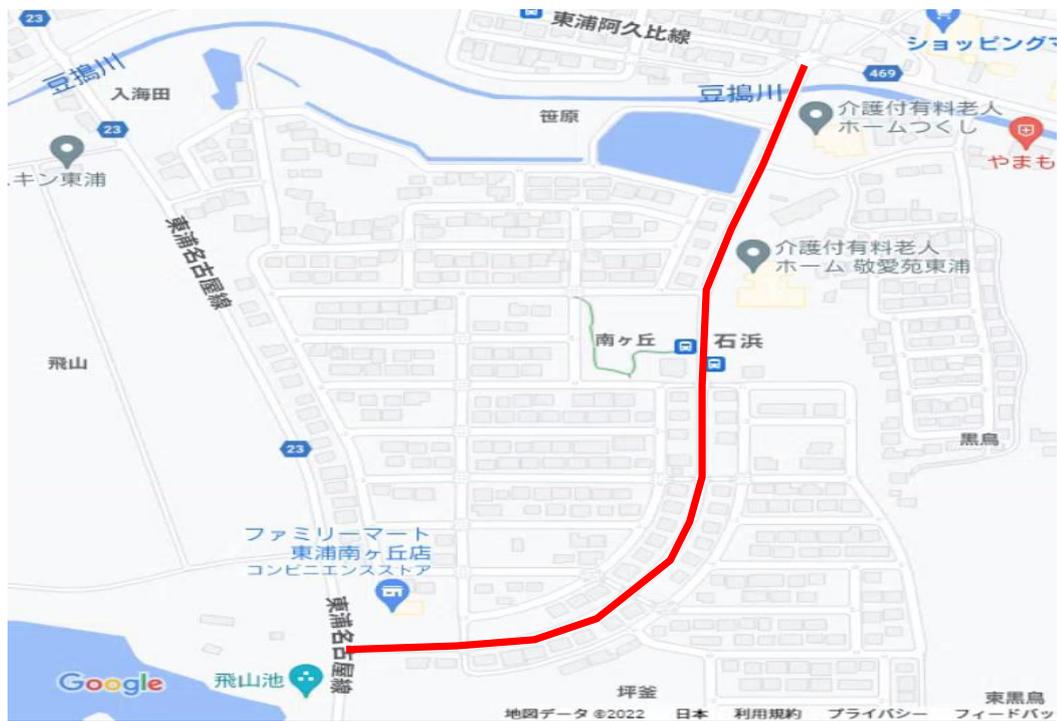
要望書No. 8

40km/h 規制

南ヶ丘地区の主要道路である上記は、交通量が多く交通関係での危険が伴う。40km/h
の速度制限を要望する。

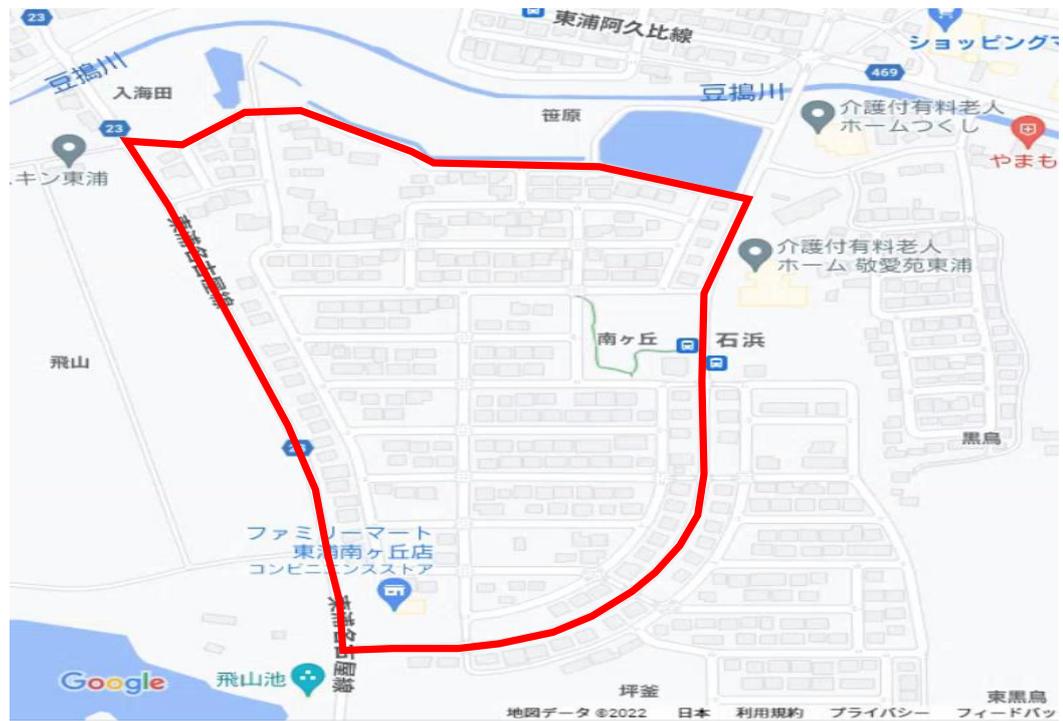
要望書No. 9

「ゾーン30」規制

南ヶ丘地内（キラキラ坂を除く）への「ゾーン30」規制

南ヶ丘地区住民は30km/hでの走行を心掛けるように周知しているが、他地区の住民や宅配業者などへの周知ができず、交通事故がいつ起こってもおかしくない状況である。特に、南ヶ丘北西域全体を「ゾーン30」として規制するよう要望する。

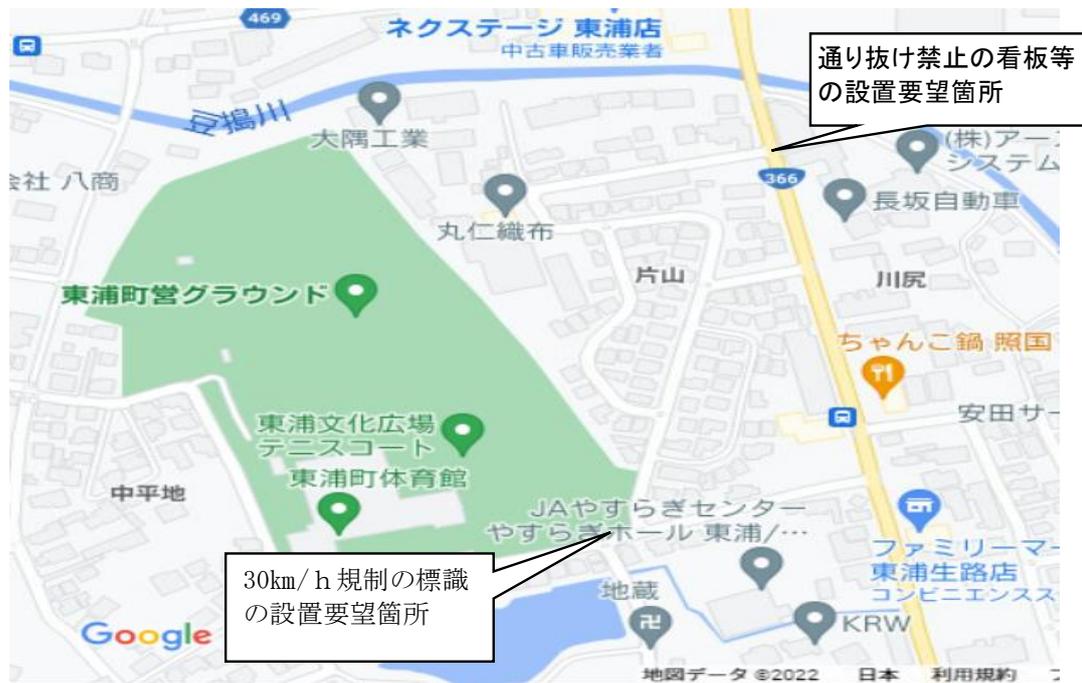
要望書No. 10

交通標識の追加及び通り抜け禁止の措置

生活道路にもかかわらず、スピードを出して走行する自動車が多い。30km/h 制限となっているが、標識が少ないため、追加で30km/h の標識設置を要望する。

また、通り抜けをする自動車も多いため、通り抜け禁止のような看板等の表示を要望する。

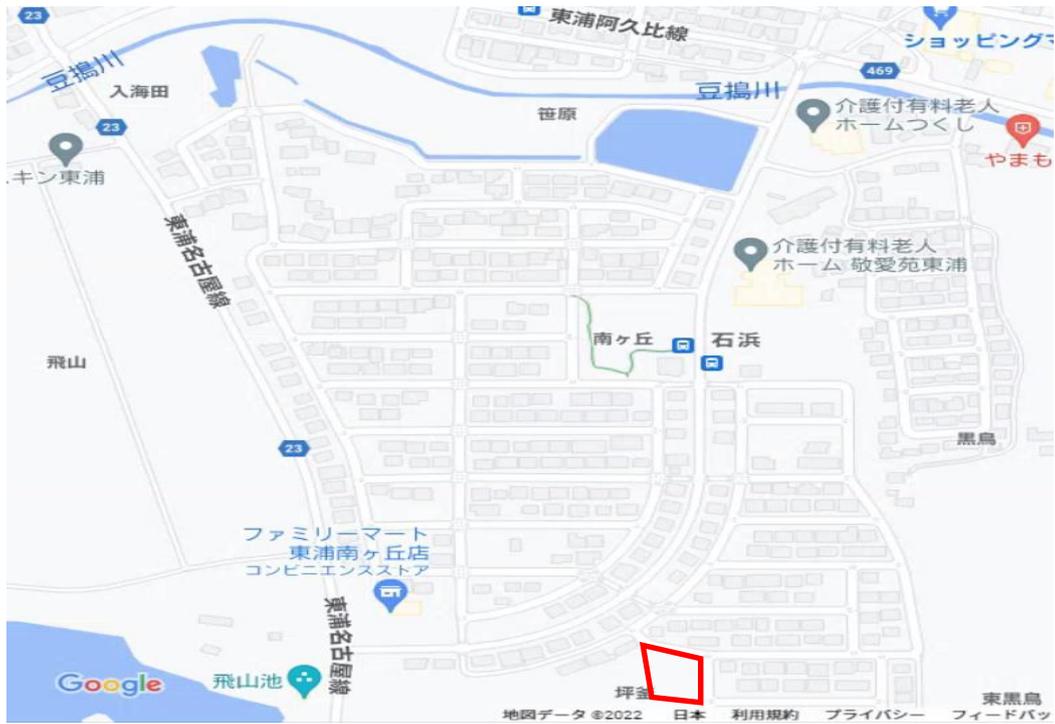
要望書No. 11

土手の除草

公園内南側傾斜部及び東側緑道付近の定期的な除草を要望する。実施はされているが、雑に行われていることもあり、自治会宛てに苦情が来ることもあるため、丁寧な作業での実施を要望する。
