地区実態点検要望書図面

土木関係用

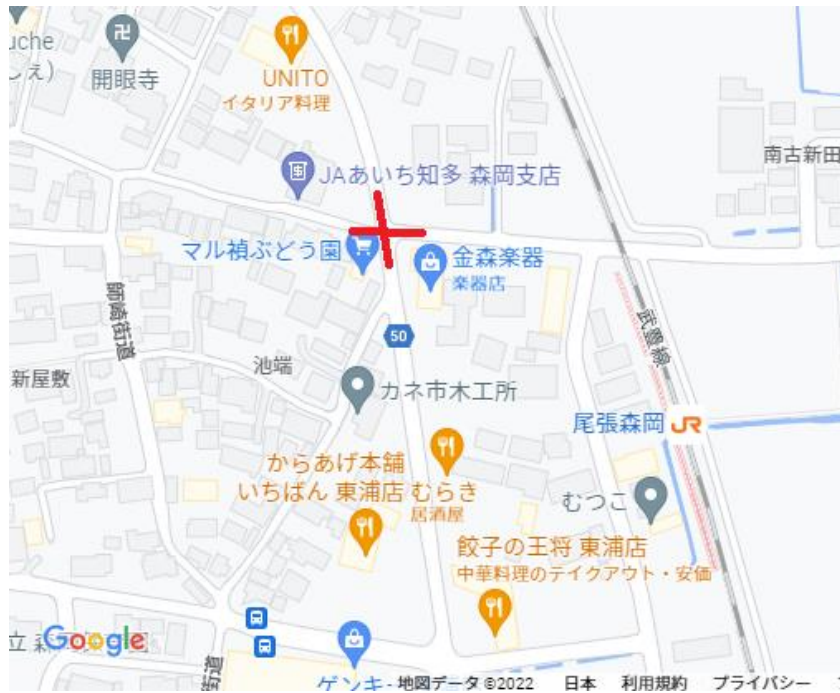
1

右折車両で直進車や左折車両が一部歩道を通過するため、信号待ちをしている歩行者が危険である。交差点の改良を早期に実施してほしい。

また、右折車を避けて通行する際に、車両が一部歩道を通行するため、アスファルト舗装が割れている。歩行者や自転車が通行する際に危険なため補修を要望する。

交差点改良の早期実施を要望する。

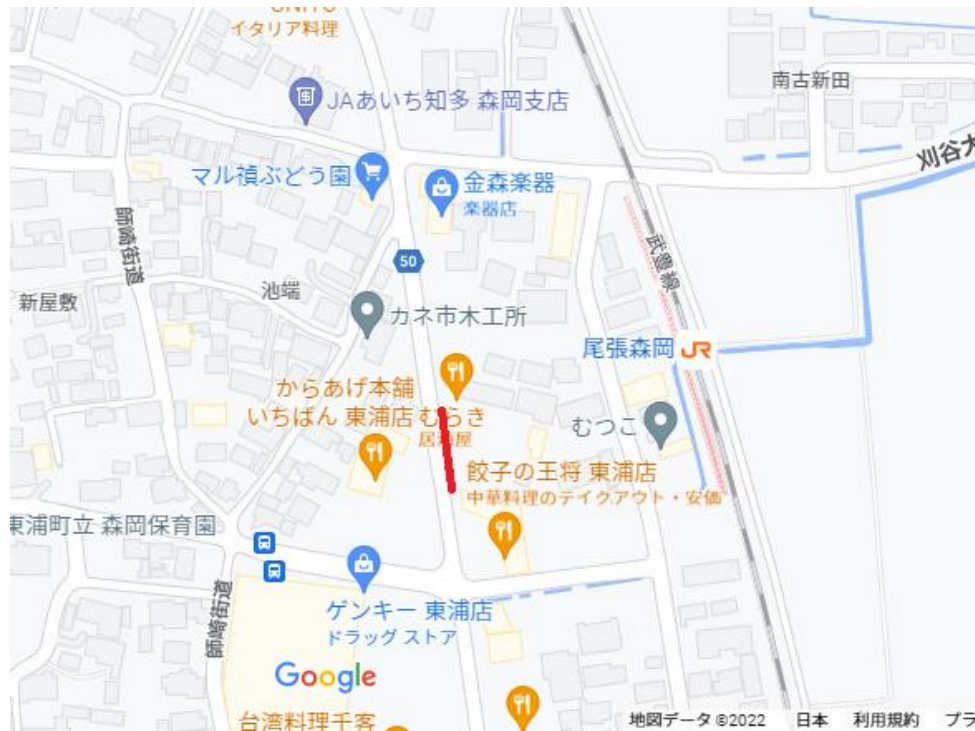
2

側溝部分に土が堆積し雑草が繁茂しているため、歩行者が側溝と気が付かず、転倒する可能性がある。側溝の修繕とグレーチング等の設置を要望する。

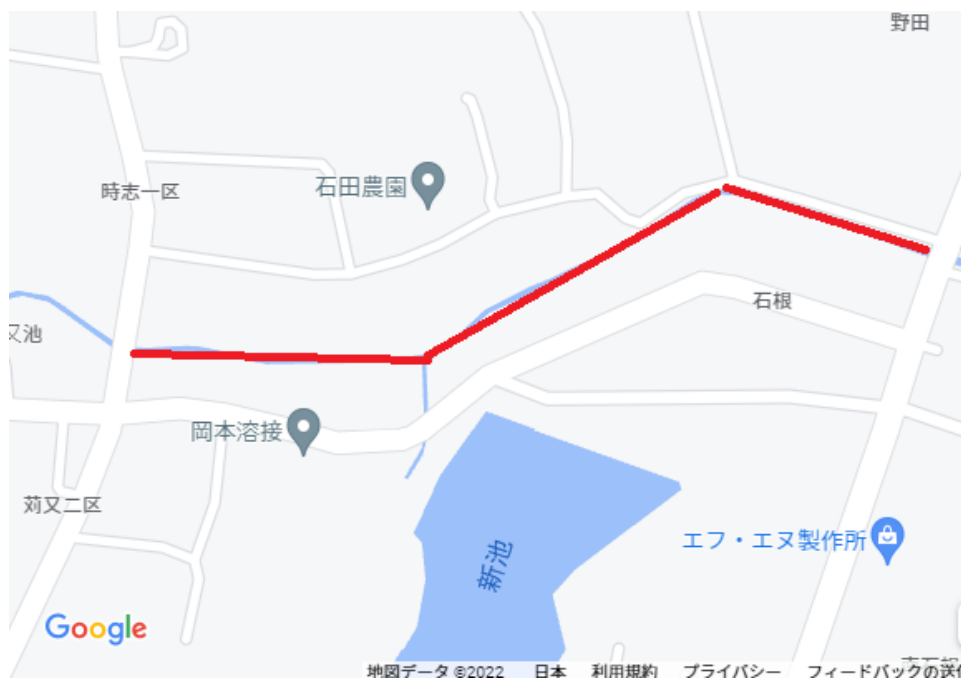
3

岡田川（餓鬼出～時志一区）に土砂等が堆積し、流れてきた枝などもたまっており、豪雨による増水で溢れる可能性があるため、川の浚渫工事を要望する。

また、川の周辺に草が繁茂し、道との境がわからなくなる箇所もあるため、定期的な除草も要望する。

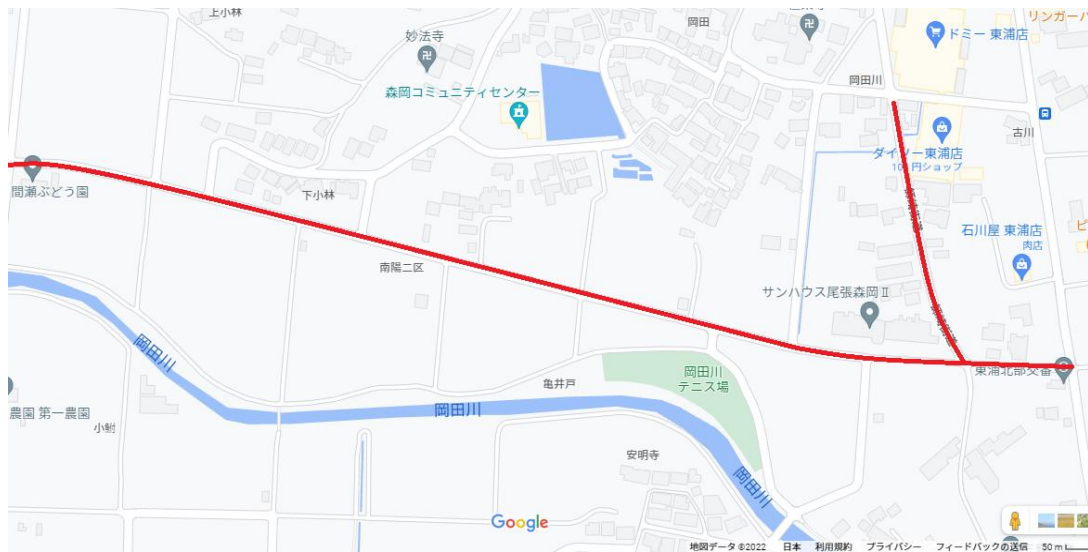
4

北部交番から森岡南陽の交差点まで、アスファルト舗装に穴や割れが数多くあるため、補修を要望する。

また、上記路線から尾張森岡サンハイツⅡ東側を北上する路線にも割れがあるため、合わせて補修を要望する。

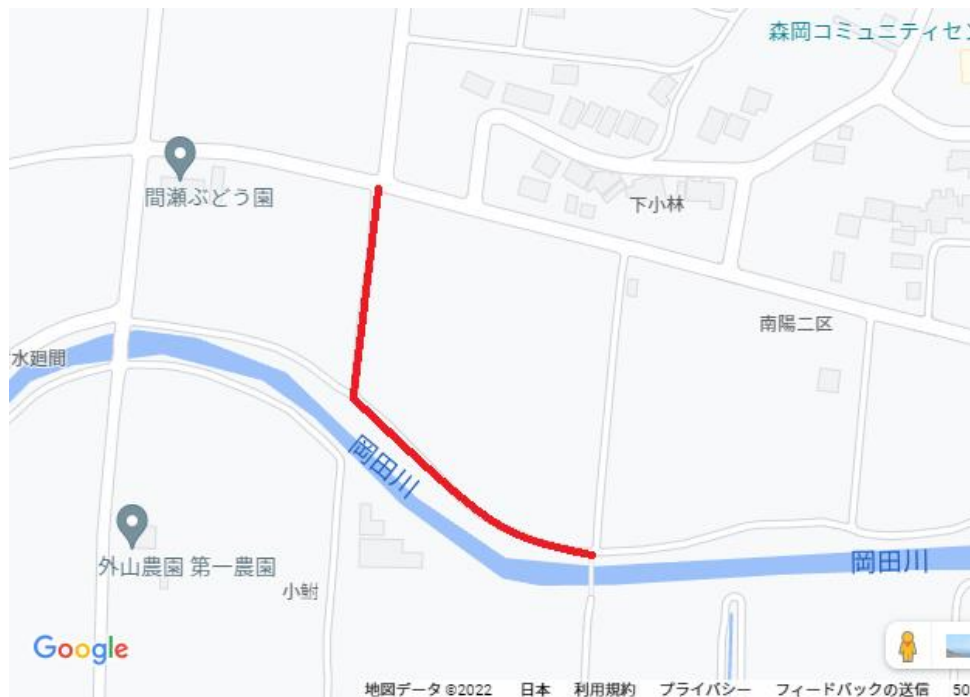
5

北部中学校通学路（岡田川沿い～森岡小学校西側～続く町道）へ街灯を設置してほしい。

冬場は日没が早く下校時には暗くなっていることから、不審者等から生徒を守るための防犯対策として街灯を設置してほしい。

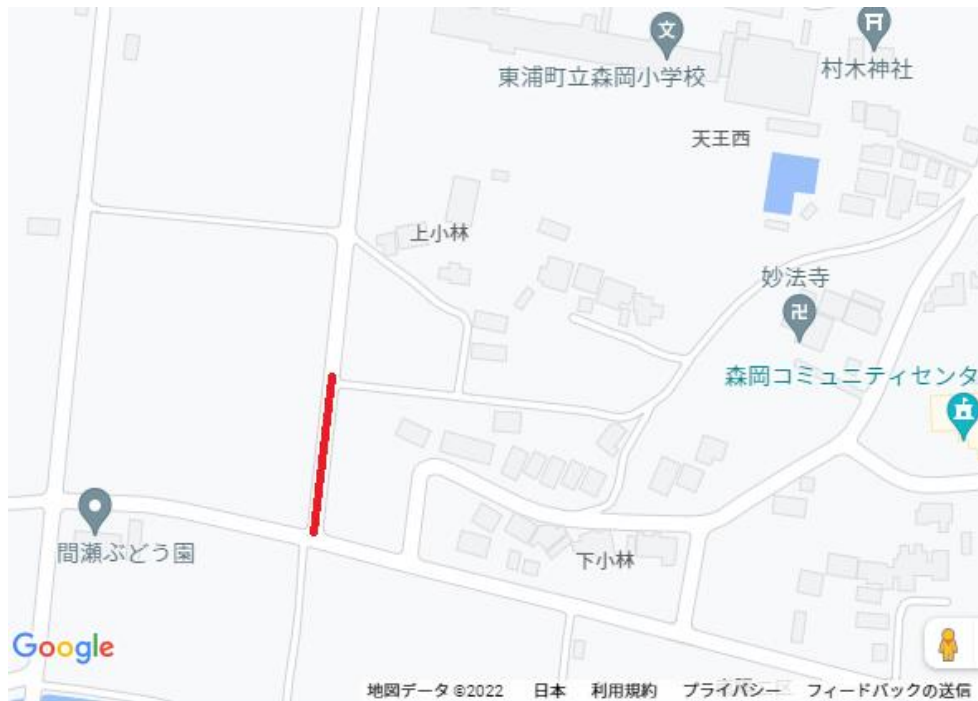
6

北部中学校通学路の安全対策を検討してほしい。

令和3年度の地区実態点検での要望により草木を伐採してもらったが、人が誤って転落する可能性があるため、安全対策の強化を図ってほしい。

例：転落防止柵等の設置など

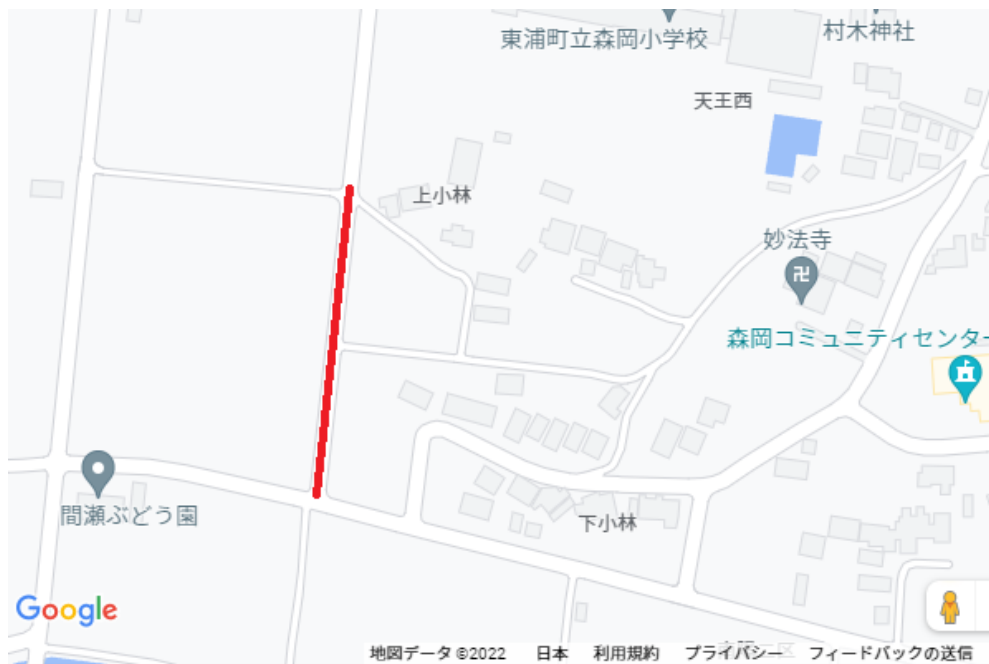
7

森岡小学校西側の道路（北部中学校の通学路）に、農作業者が路上駐車しており、車や学生の通行を妨げている。事故を未然に防ぐための対策及び農作業者に対し通学路であることを周知してほしい。（多い時で6～7台の路上駐車）

例：通学路看板や路上駐車禁止看板の設置など

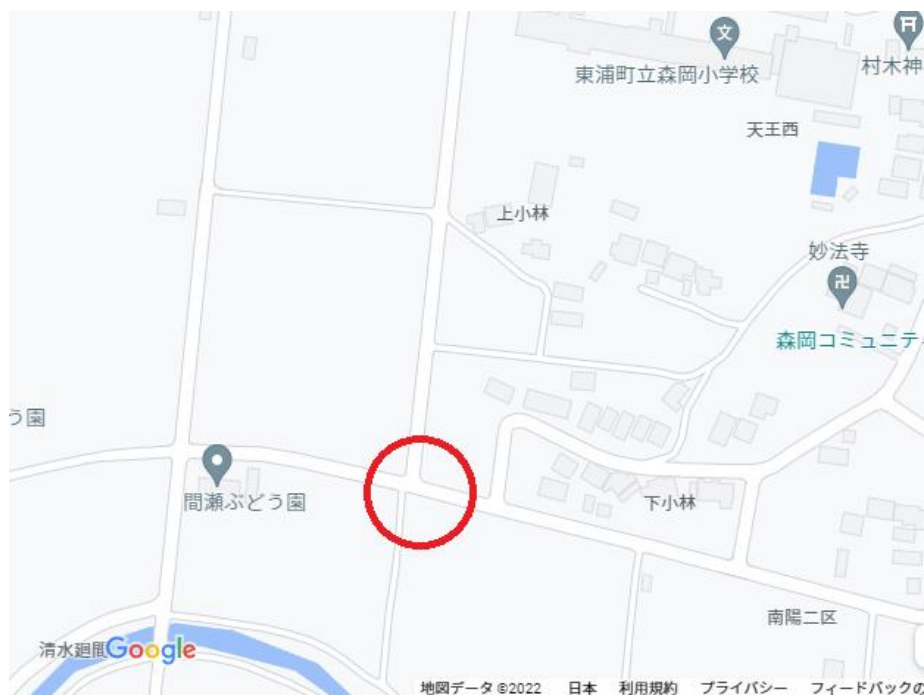
8

北部中学校の通学路となっているため、道路を横断する生徒が多いが、横断歩道が
交差点から東にずれているため、横断歩道を渡っていない生徒が多い。

また、横断歩道が車からわかりにくい位置にあるため、横断歩道の移動と
点滅信号機の設置を要望する。

横断歩道の移動と点滅信号機の設置を要望する。
