地区実態点検要望書図面

消火栓の設置（取手地区）

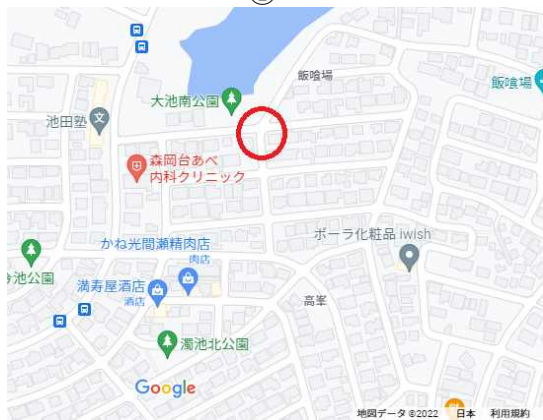
①

①北上する際、停止線で止まっても東西からくる車両を目視では確認できないため、

カーブミラーの設置を要望する。

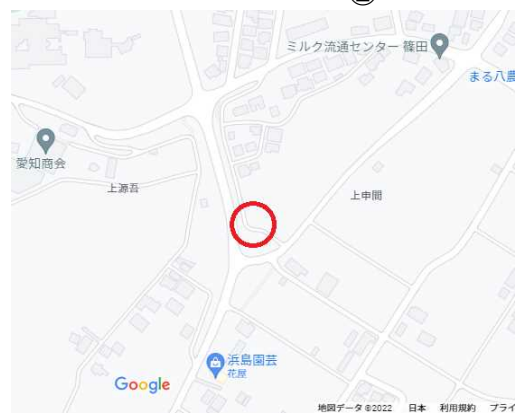
②

②坂道の頂上で直角に道路が曲がっており、対向車が見えにくいいため、

カーブミラーの設置を要望する。

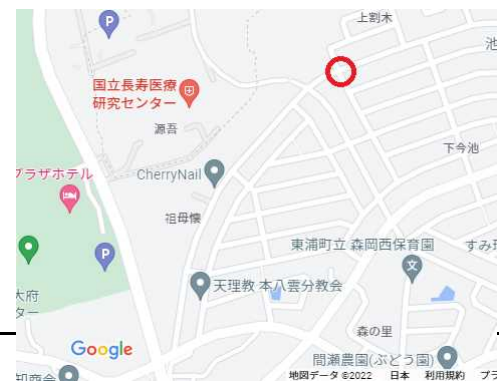
③

③南東から交差点に進入した場合、北上する車が見えにくいいため、

カーブミラーの設置を要望する。

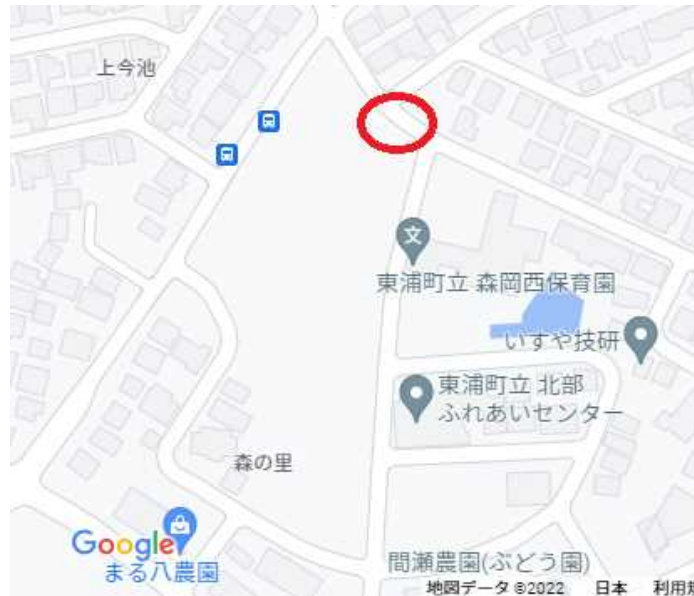
ごみステーションに捨てられるごみの量がステーションの容量を超えており、歩道にはみ出ている。

子どもたちが通学するとき、歩道を歩けず車道に出ていることがあり、

交通事故につながる可能性があるため、ゴミステーションの拡充を要望する。

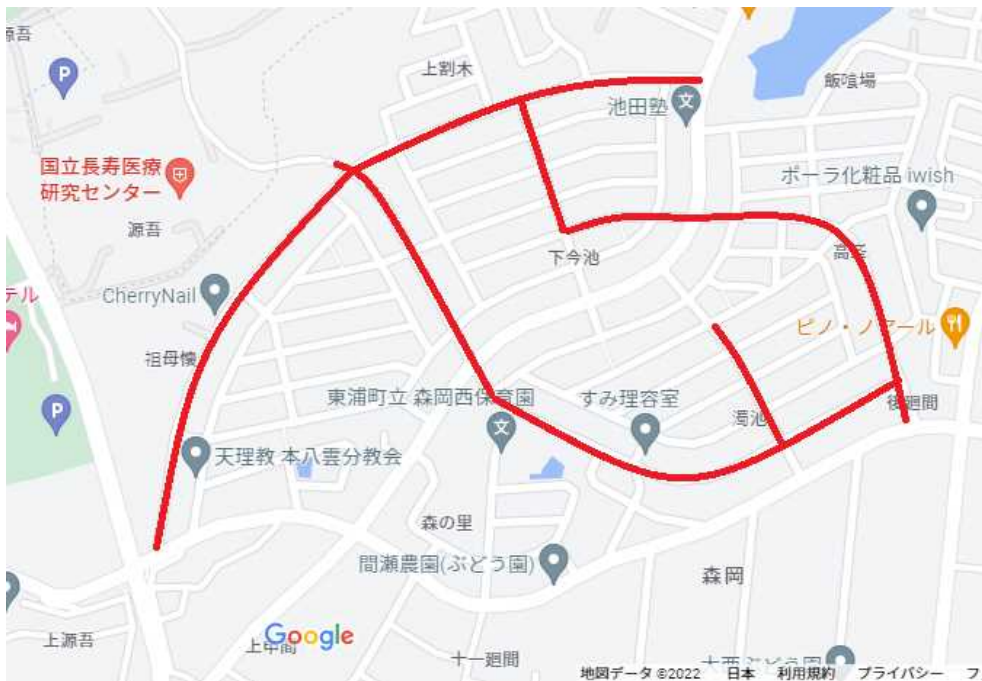
道路上に設置された電柱が車両の通行上危険なため、電柱に注意喚起の

シートが巻かれているが、新しく立てられた電柱にはシートが巻かれておらず、

経年劣化したものも多いため、取り換えを要望します。

まずは、主要道路及び通学路から施工してほしい。

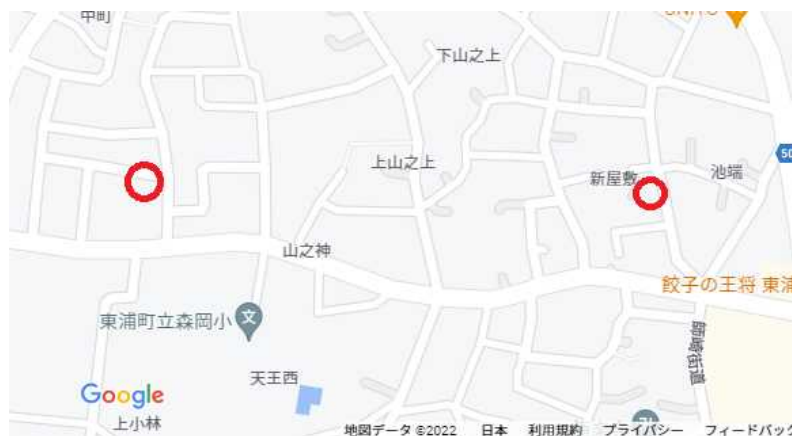
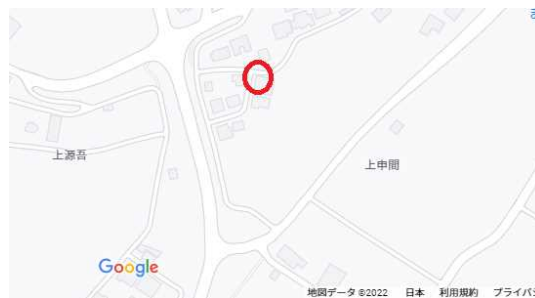
消火器No. 7、30、35の格納箱は、腐食等により劣化しているため、更新を要望します。

No. 7 取付部分の腐食

No. 30 扉が変形しており閉まらない

No. 35 取付部分の腐食及び扉が外れている

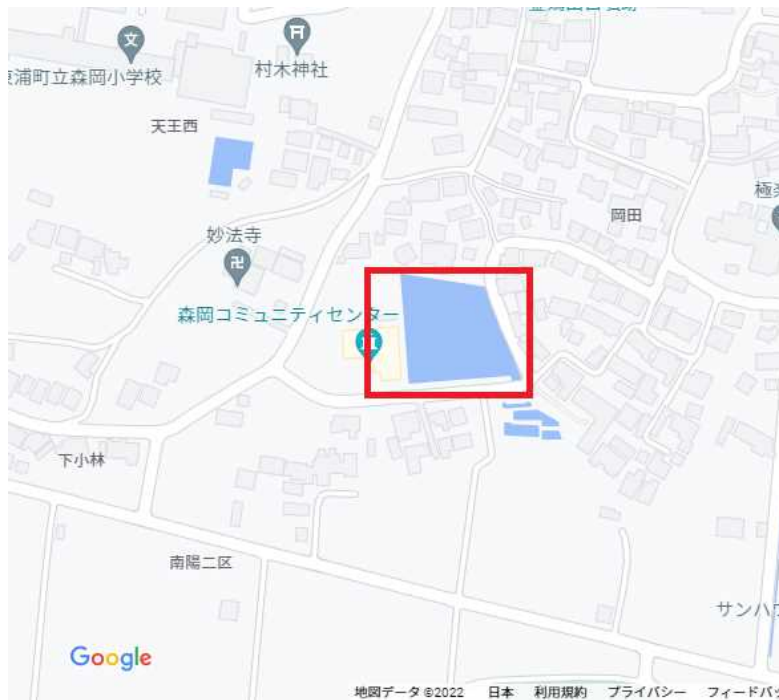
ヒシが水面を覆い始めており、繁殖が続くと水中の酸素濃度が低下し、魚類の酸欠死により悪臭の原因となるため、水草の根絶を要望する。
