# 地区実態点検要望書図面

土木関係用

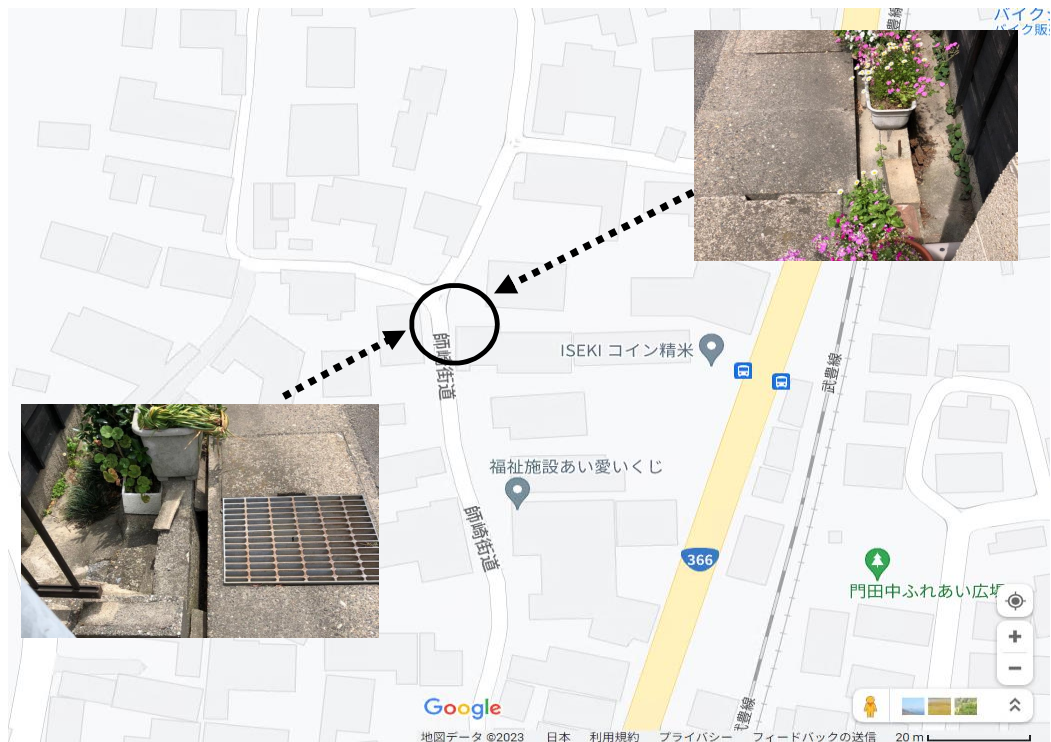
要望書NO. 1

水路と個人宅の間に隙間ができてしまっている。

子どもの足先が入ってしまい、つまづく危険性があるため側溝周辺の修繕を要望する。

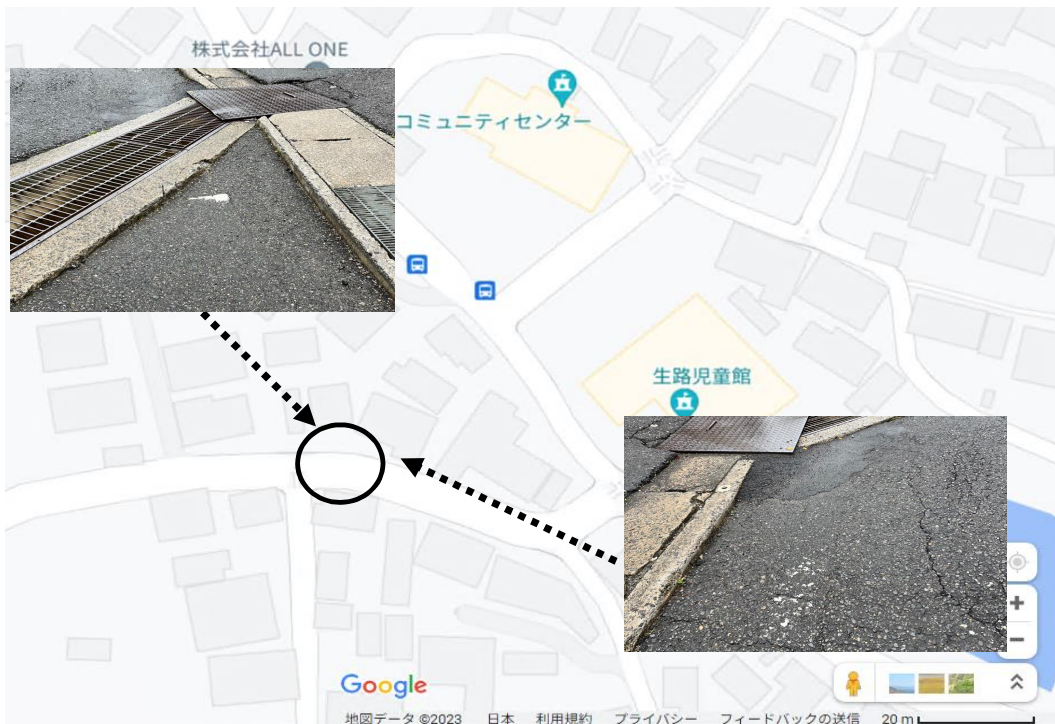
要望書N0. 2

側溝とアスファルトの境に段差が出来ており、徒歩や自転車での走行時に危険である。

また、車での走行の際もタイヤがパンクする可能性があるため、舗装の修繕を要望する。

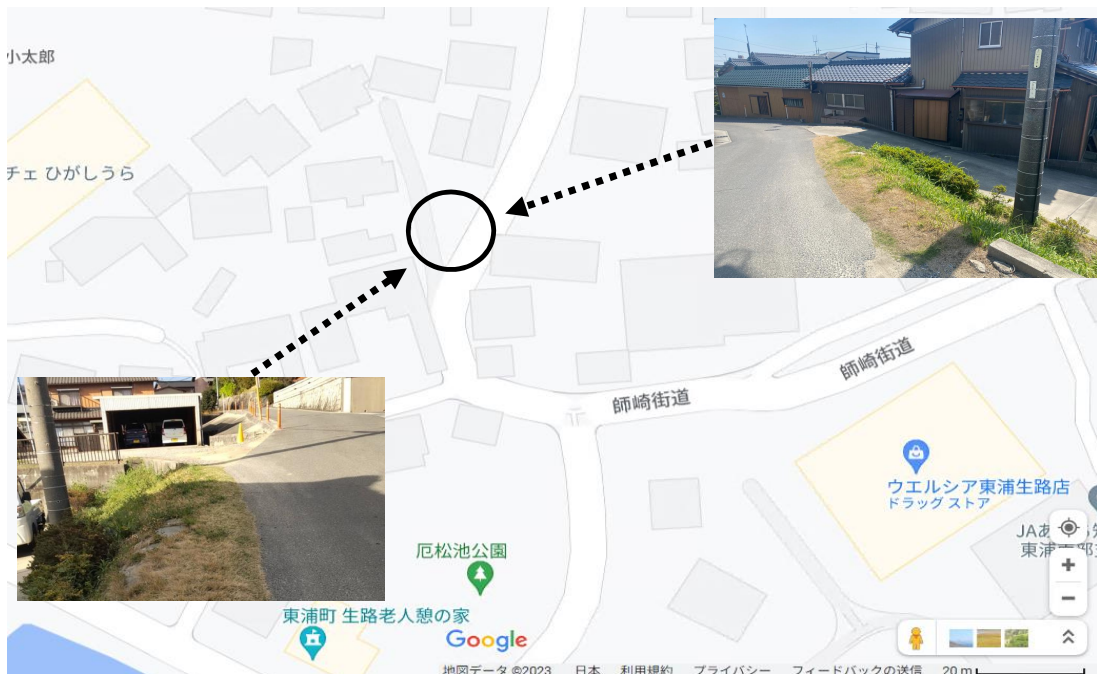
要望書N0. 3

道路の法面に一部ポールが設置されていない箇所がある。

通行人が落ちてケガをしたことがあったため、ポールの設置を要望する。

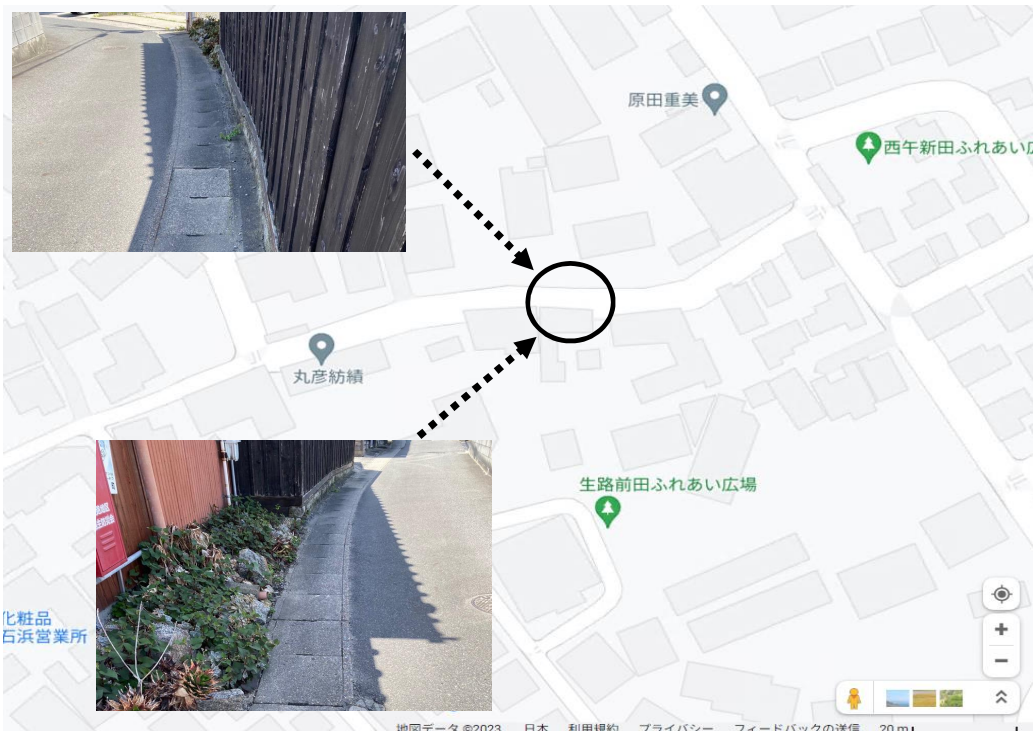
要望書NO. 4

側溝が高く、私有地が低くなっているため、雨が降ると私有地に雨水が侵入してきてしまう。

雨水が側溝へ適切に流れるよう、側溝蓋の変更を要望する。

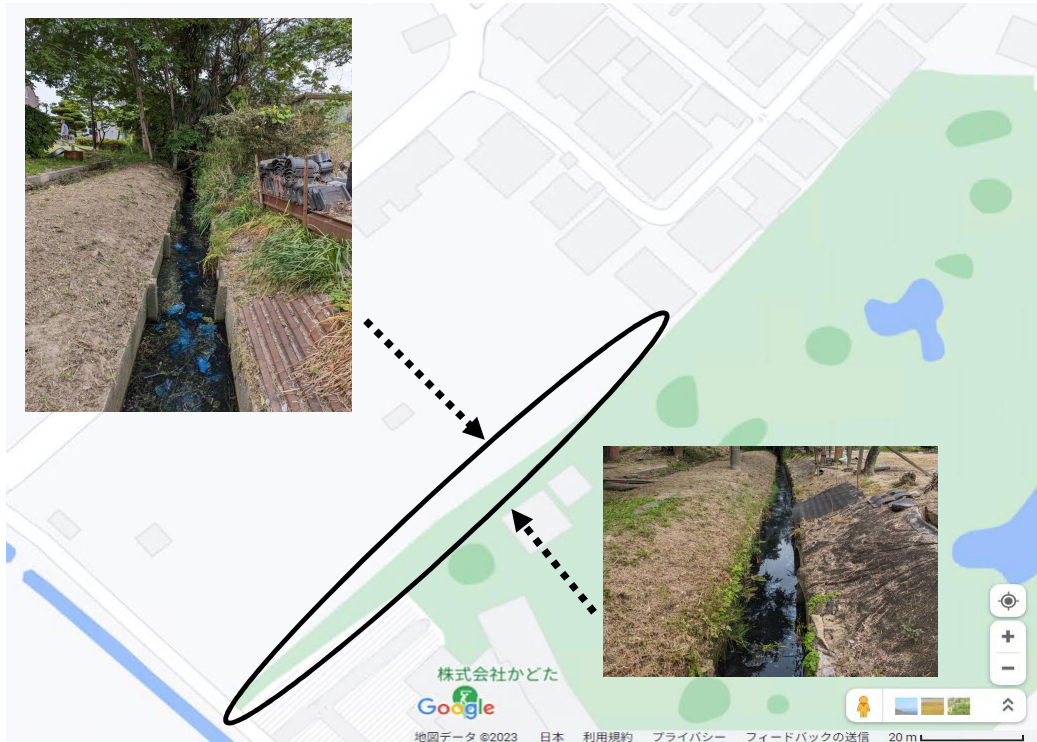
要望書N0. 5

排水路の幅が狭く、雨天時に排水があふれることがある。また、へどろが堆積し、悪臭もする。

雨水が側溝へ適切に流れるよう、排水路の拡幅及び定期的な清掃を要望する。

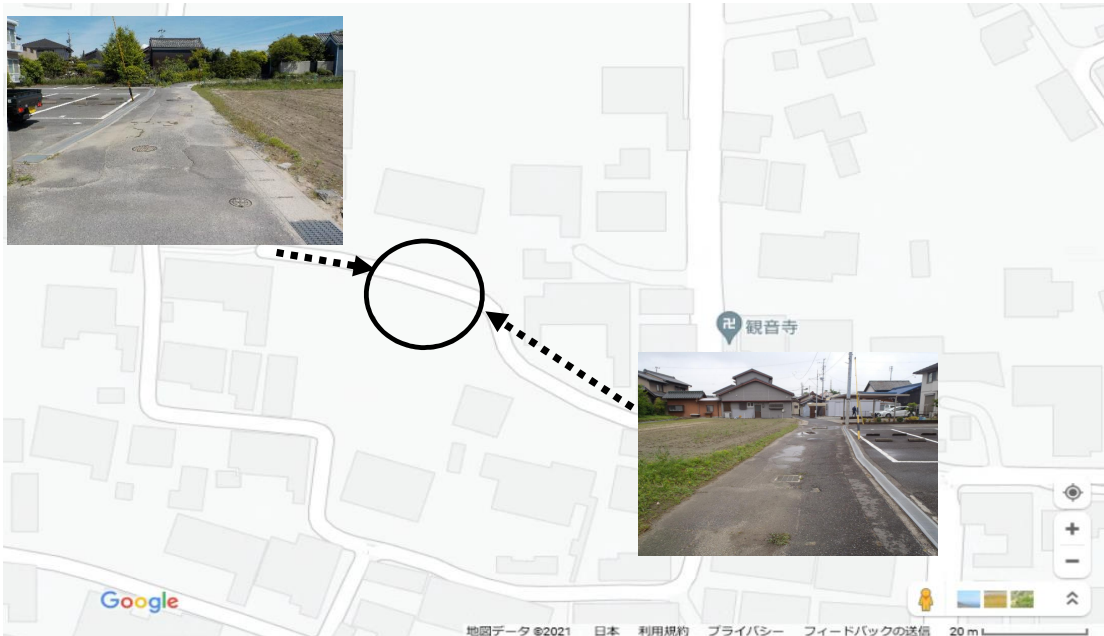
要望書NO. 6

アスファルトの舗装が継ぎ接ぎだらけのため、雨が降るとあちこちに水がたまり、なおかつ

排水管への開口が小さいため水はけが悪い。

全面の舗装し直しと排水管への開口を大きくするよう要望する。

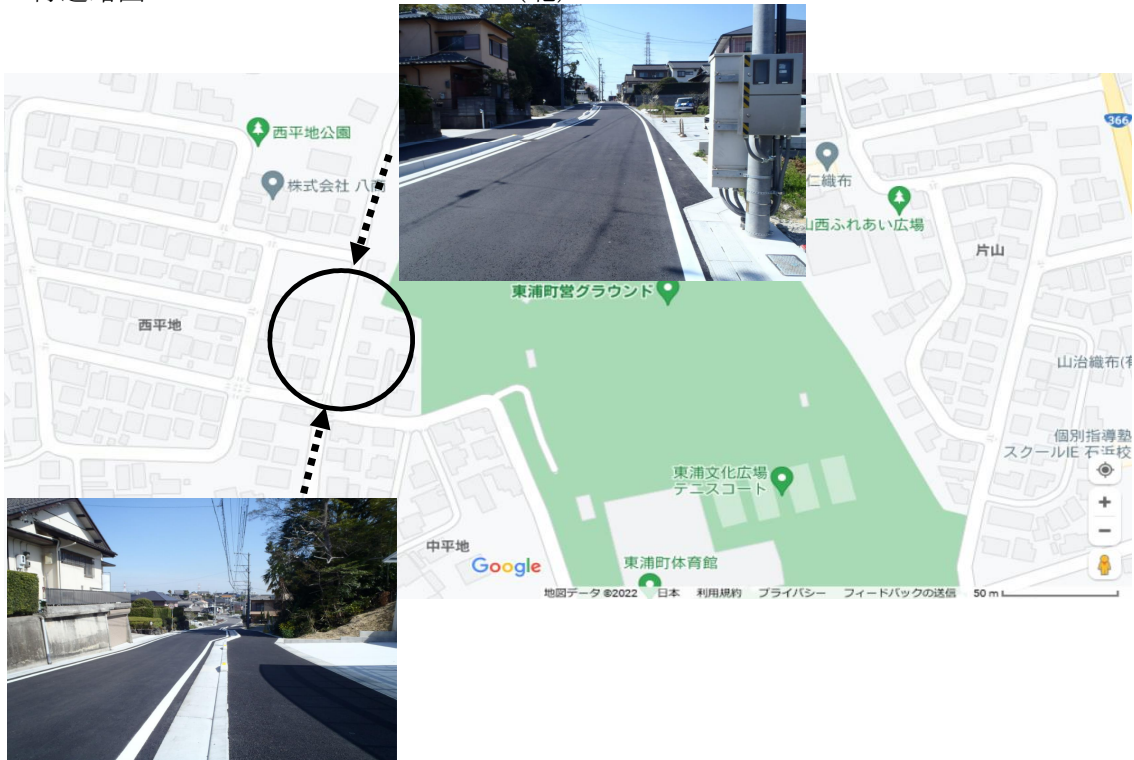
要望書No. 7

対象町道に歩道が設置された事によって道路幅が狭くなり、車両等のすれ違い時に接触する恐れがある。

車両が安全に通行できるよう道路の拡幅を要望する。

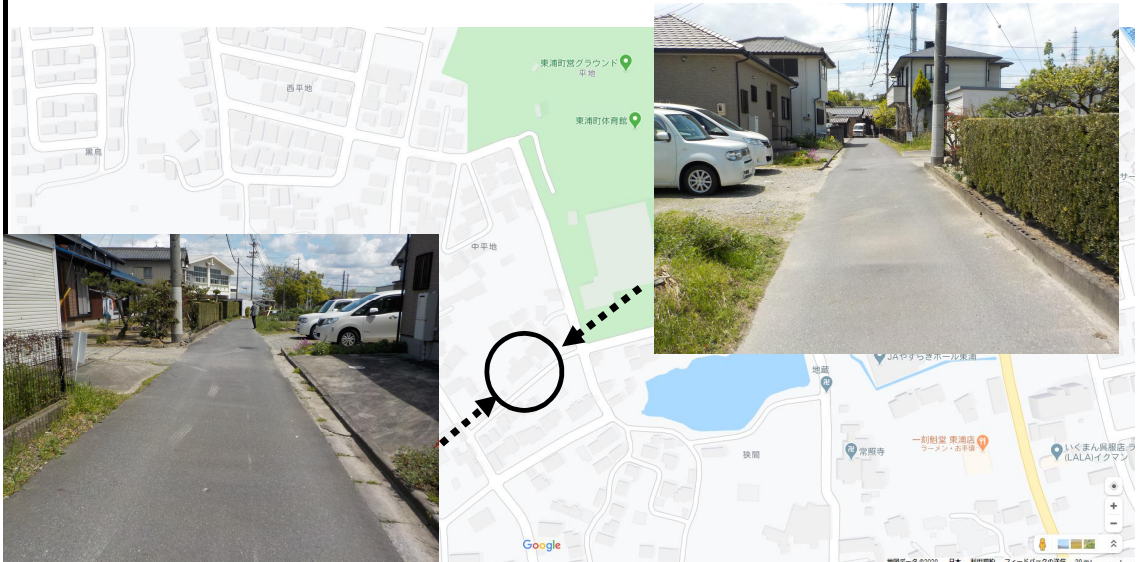
要望書NO. 8

対象地(町道4027号線の一部区間)には排水溝が敷設されていない。

また、道路幅が約2mであり、緊急車両等が通行できないため、道路側溝の設置及び道路の拡幅を要望する。

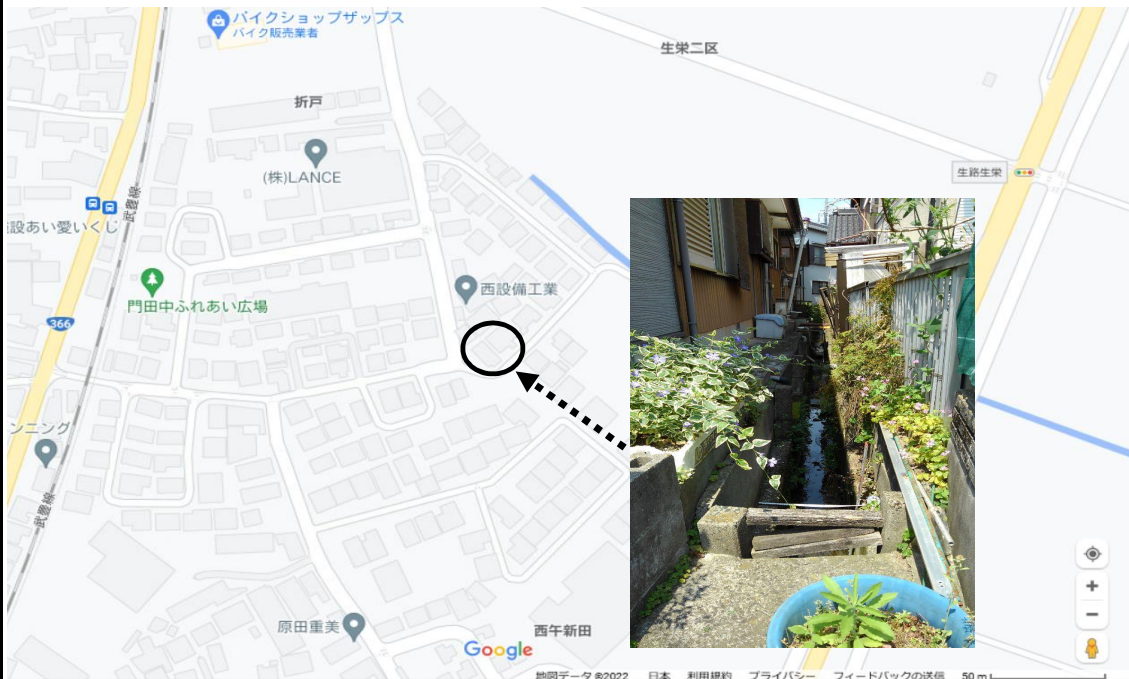
要望書No. 9

住宅の間に深い排水路があり、作業時に誤って落下する危険性がある。

また、排水路からにおいも発生しており、不衛生であることから、蓋の設置を要望する。

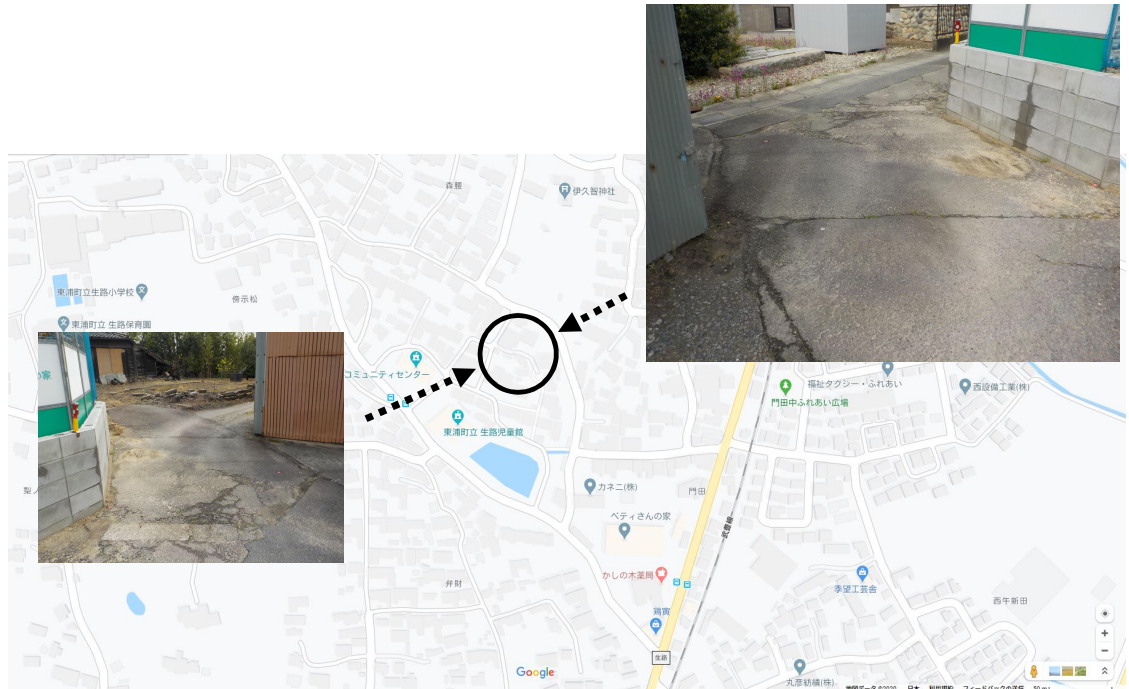
要望書NO. 10

住宅の建築により、従来通行できていた道路が通行できなくなったため、近隣住民は新たに駐車  
場を借用するという負担を強いられている。

新たに道路を設置することを要望する。

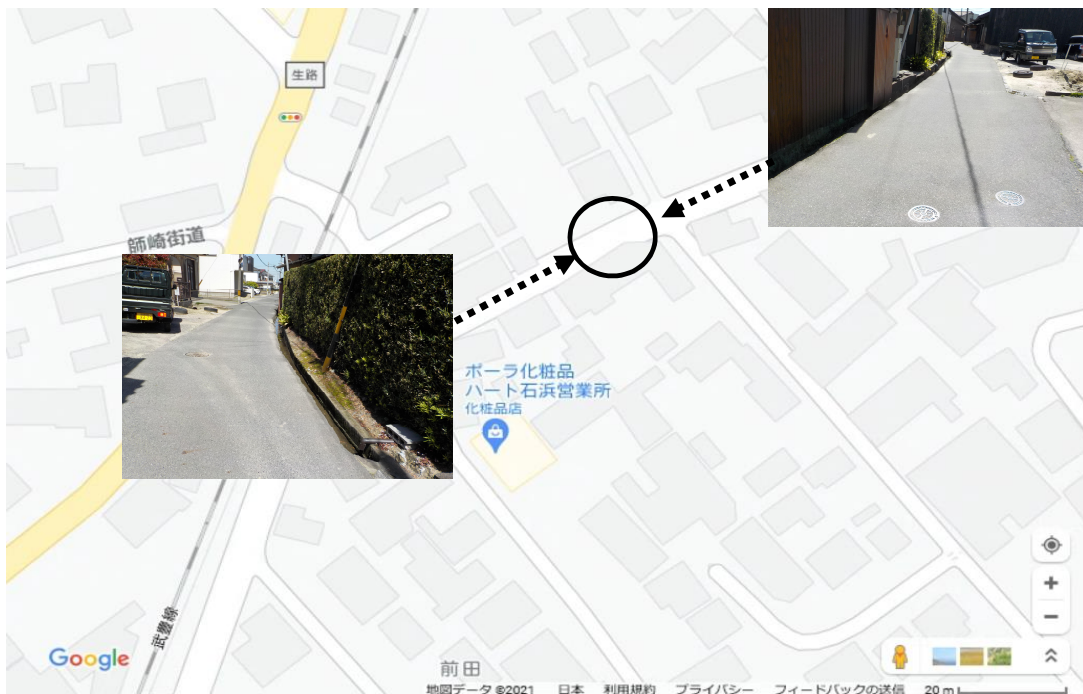
要望書N0. 11

狭い道路で排水路の蓋が設置されていない。

これまでも車の脱輪事故が度々発生していることから、幅員の確保及び歩行者等の安全確保のため、蓋の設置を要望する。
