# 地区実態点検要望書図面

要望書No. 1

照明の設置

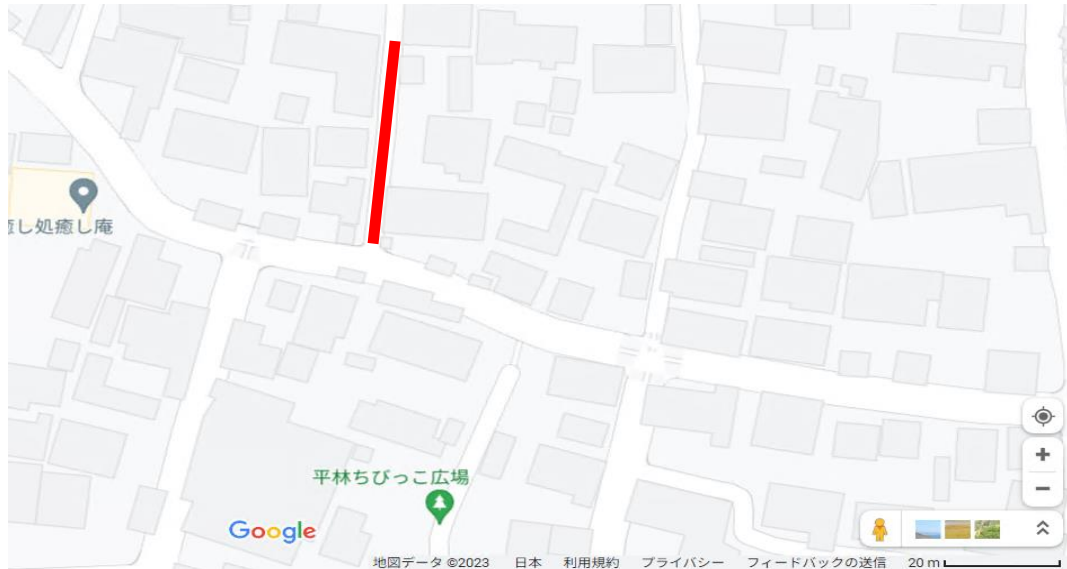
空き家が連続しており、夜になると道が暗くて危険であるため、街路灯の設置を要望する。

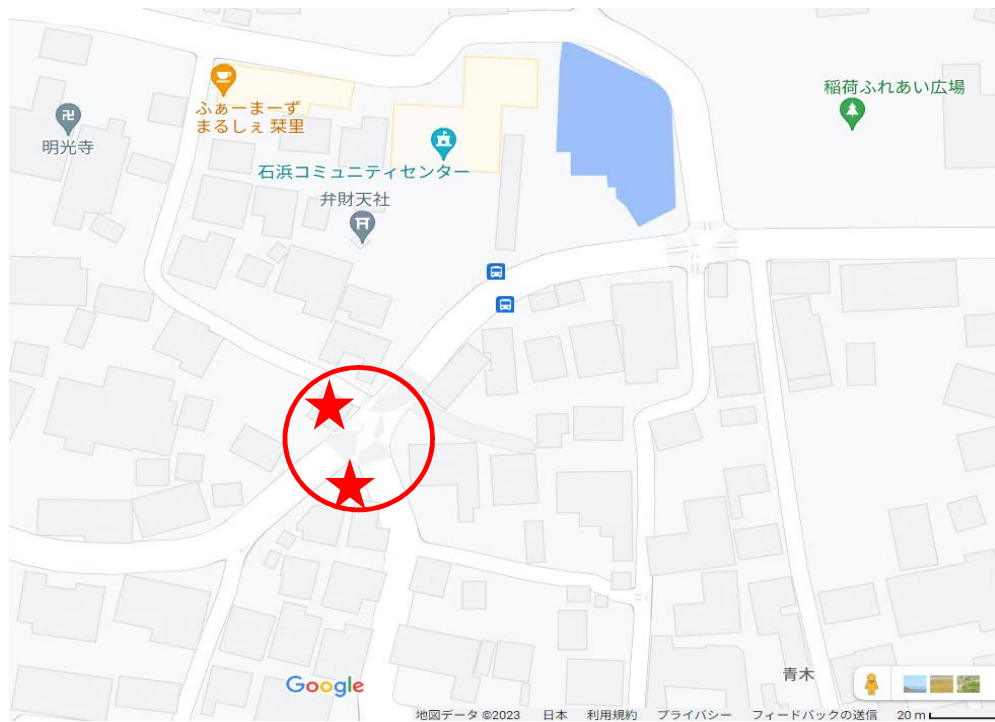
要望書No. 2

カーブミラーの新設

石浜コミュニティセンター方面から進んでいくとある三叉路は、石垣で対向車がきているかわかりづらい。  
三叉路の南側の道路からコミュニティセンター方面へ曲がる道も石垣とゴミステーション付近で停車して  
いる車もあるため、見えにくい。また、スピードをだして曲がる車も多いため危険である。そのため、2か  
所にカーブミラーの設置を要望する。

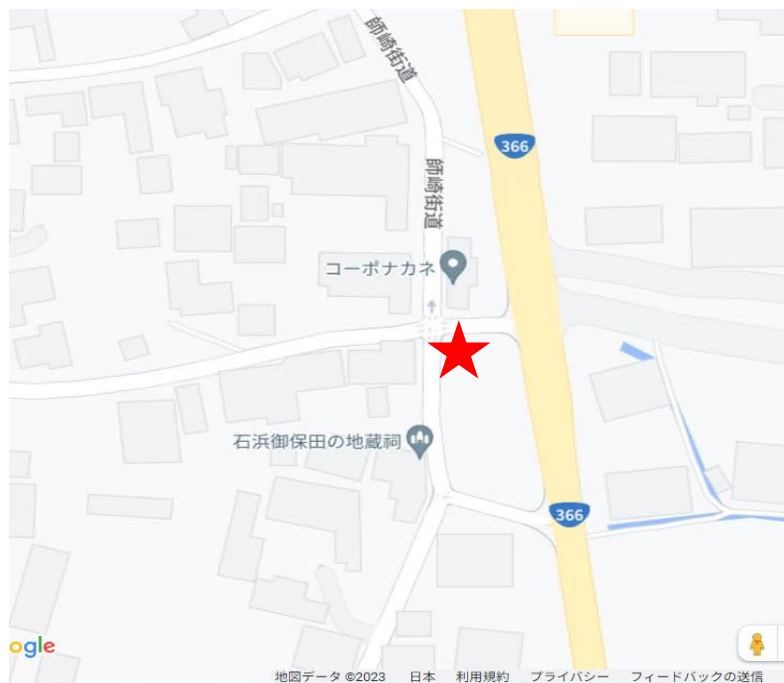
要望書No. 3

カーブミラーの新設

東進側と北進側をうつすカーブミラーがないため、危険のためカーブミラーを要望する。

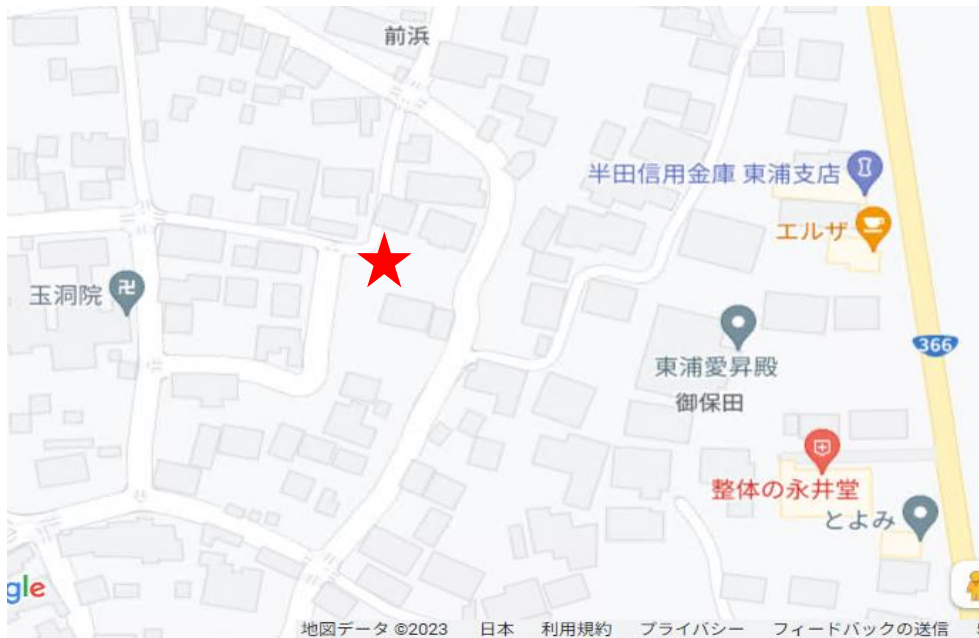
要望書No. 4

カーブミラーの新設

交通量が増加して危険のため、カーブミラーの増設を要望する。

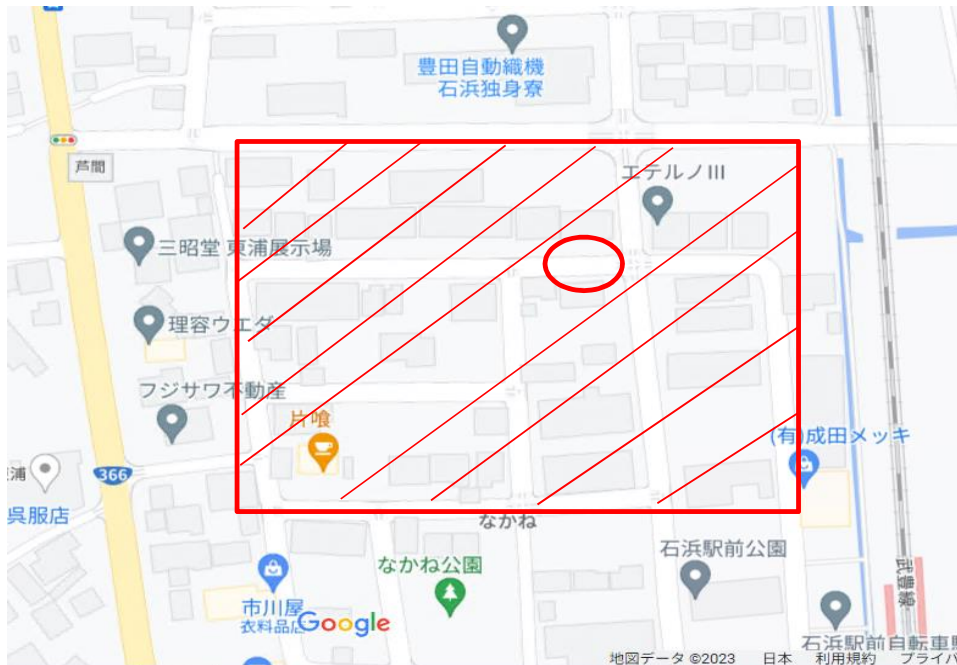
要望書No. 5

一旦停止の表示、白線補修、「ゾーン30」表示及び緑線表示

なかね2丁目は石浜駅の通勤で利用する方も多く、集合住宅となっている。スピードを出す車も多く危険である。歩行者や自転車、車も道路の真ん中を走行または歩行しており、危険である。

そのため、なかね2丁目で消えている白線の補修及び○箇所の一時停止の表示を要望する。

また、斜線地区についてゾーン30表示や通学路の緑線表示についての協議を要望する。

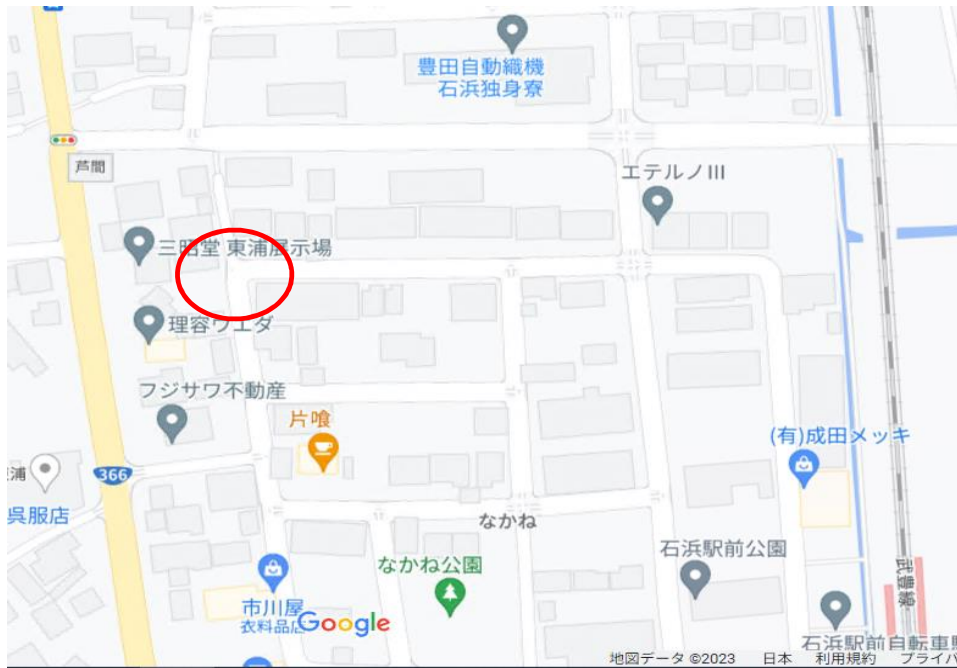
要望書No. 6

一時停止表示及びT字路表示、この先行き止まり表示

路駐の車も多く、住宅街のため子供も多い。行き止まりだとわからなくなっているため、歩道白線の補修や、車のスピードがあり危険のため、一時停止表示をいっていただきたいと考えている。これらの要望について協議を要望する。

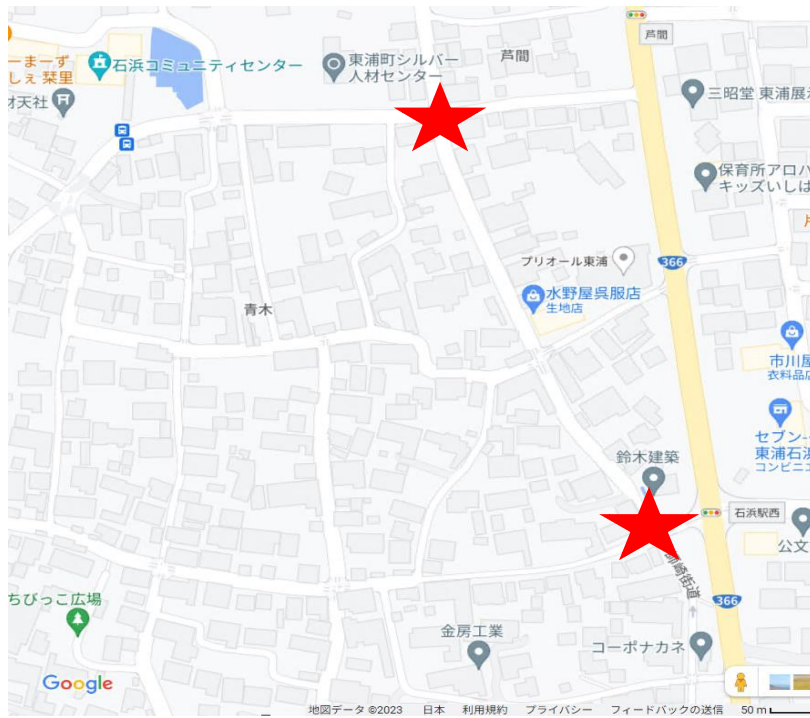
要望書No. 7

交差点の一旦停止表示

東西に一旦停止表示がある場所と南北に一旦停止表示がある場所があるため、統一可能かの協議を要望する。(東西を要望する。)

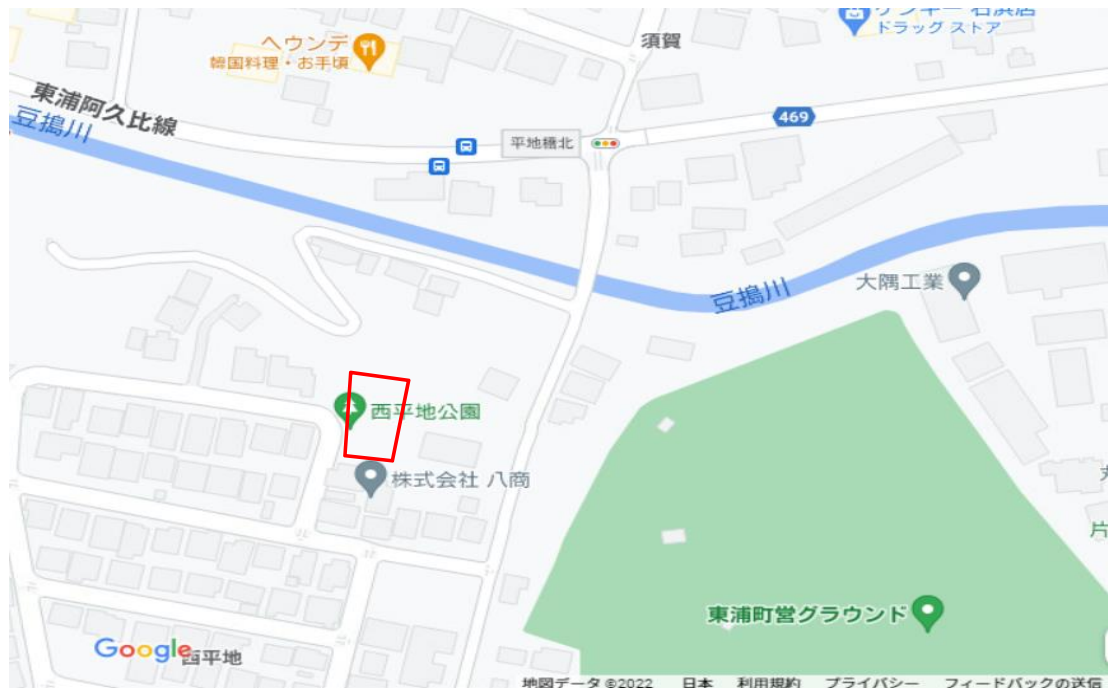
要望書No. 8

公園施設の改善

遊具が少なく、遊び場に坂が多く、危険で遊ばせることが難しい。公園があることは喜ばしいので、  
幼児から小学生が遊べるよう平らな敷地にし、遊具を追加するなどの整備を要望する。

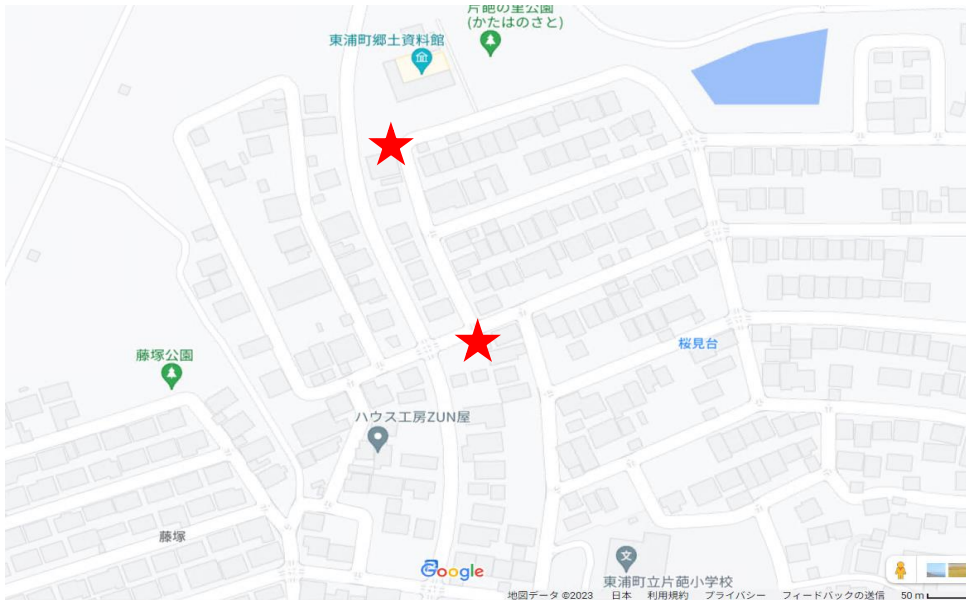
要望書No. 9

カーブミラーの新設

住宅開発により、見通しが悪くなり危険なため、カーブミラーの新設を要望する。

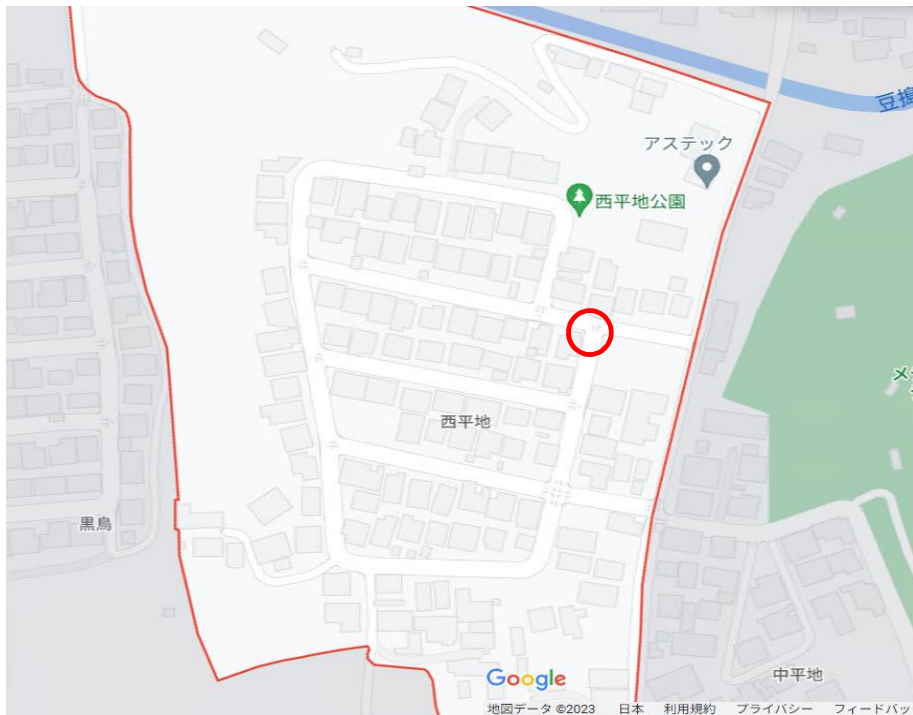
要望書No. 11

カーブミラーの新設

一旦停止側から左側が全く見えず、停止線を越えて状況確認をする車が多く、歩行者や車の通行が危ないためカーブミラーの設置を要望する。

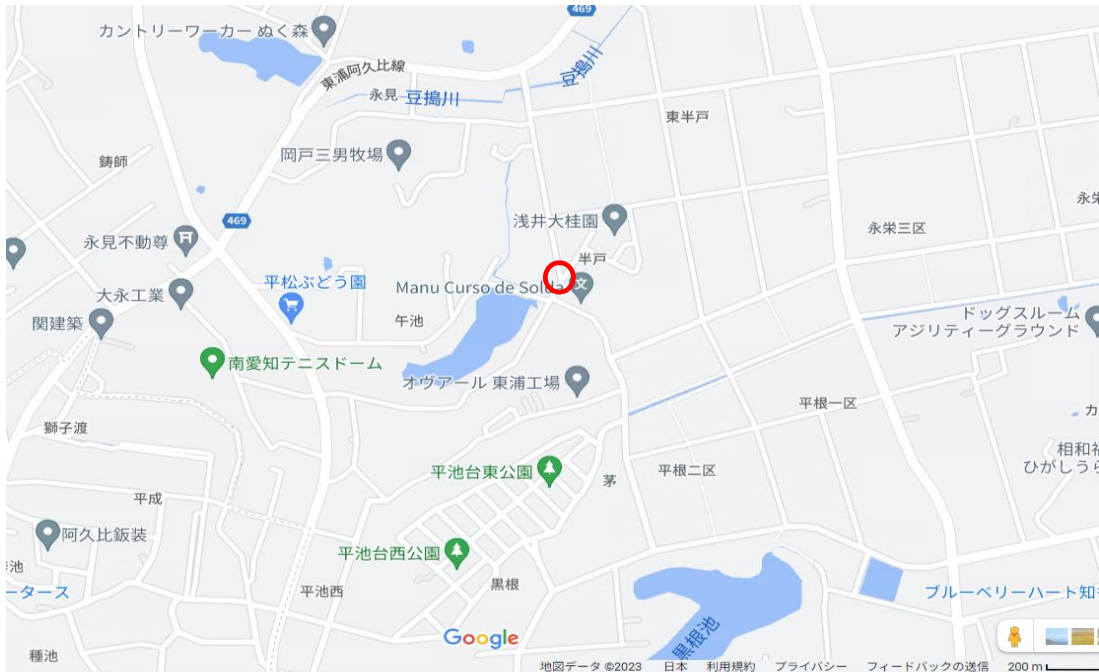
要望書No. 12

カーブミラーの新設又は木の伐採

見通しが悪いため、木の伐採またはカーブミラーの設置を要望する。

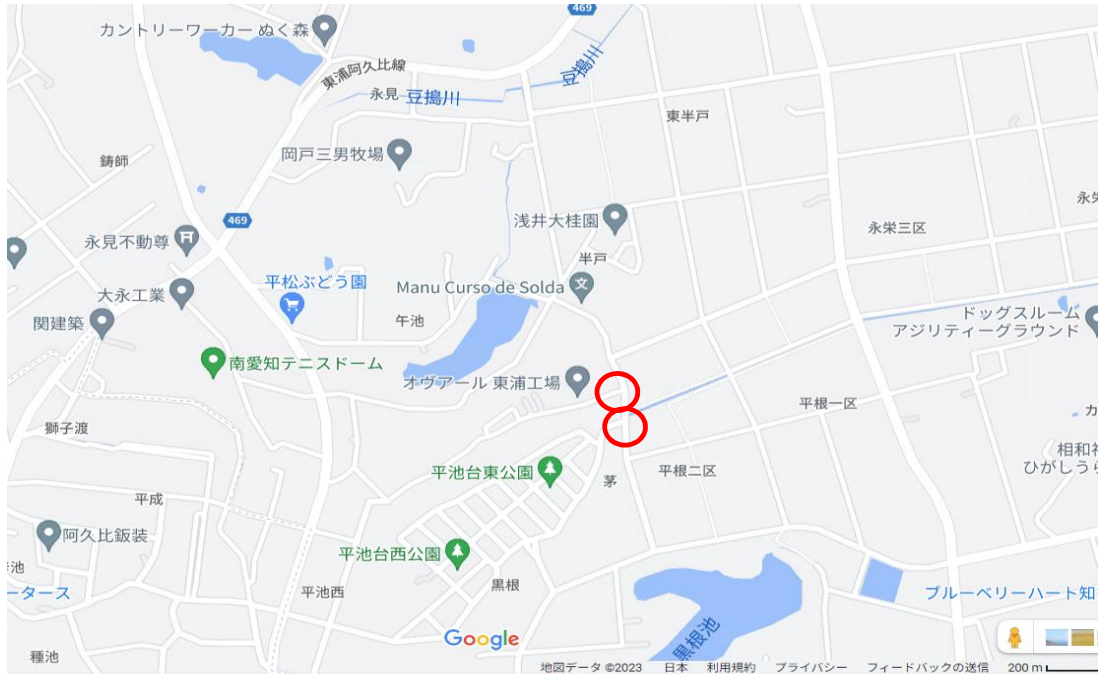
要望書No. 13

T字路止まれ表示

とまらない車両が多く、危ないため、一旦停止表示を要望する。

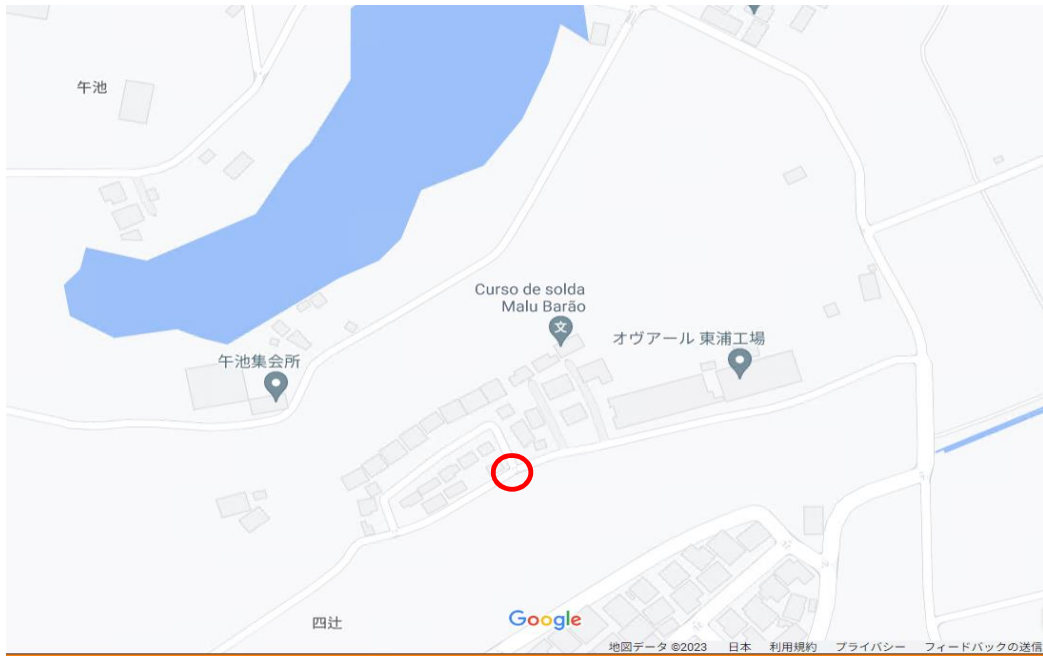
要望書No. 14

カーブミラーの新設

右側も左側も見えないため、カーブミラーの新設を要望する。

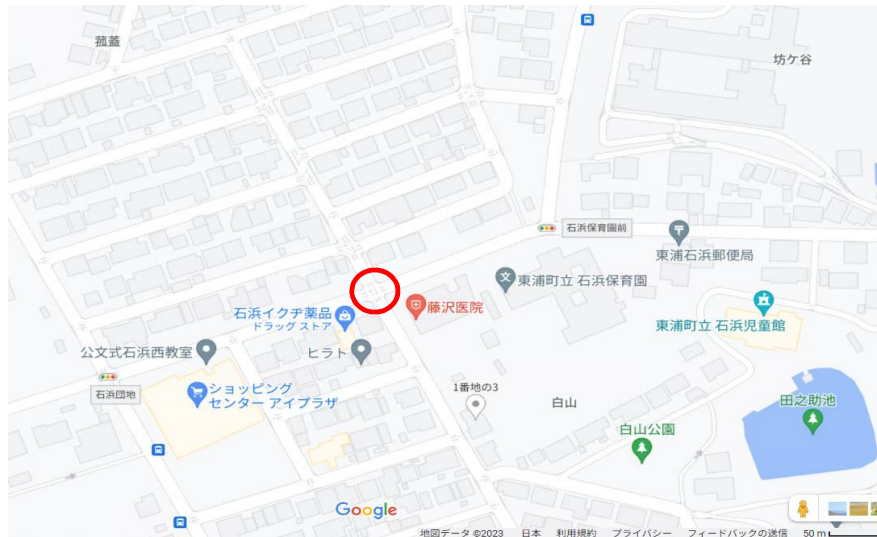
要望書No. 15

交差点のカラーペイント

石浜白山にある交差点は、死亡事故が発生し、標識を交換するなどの対策が講じられましたが、土地勘のない方が南北の道路を通行し、この交差点の一旦停止を見落とす恐れがあるので、もっと目立つようにカラーペイントを施すよう要望する。

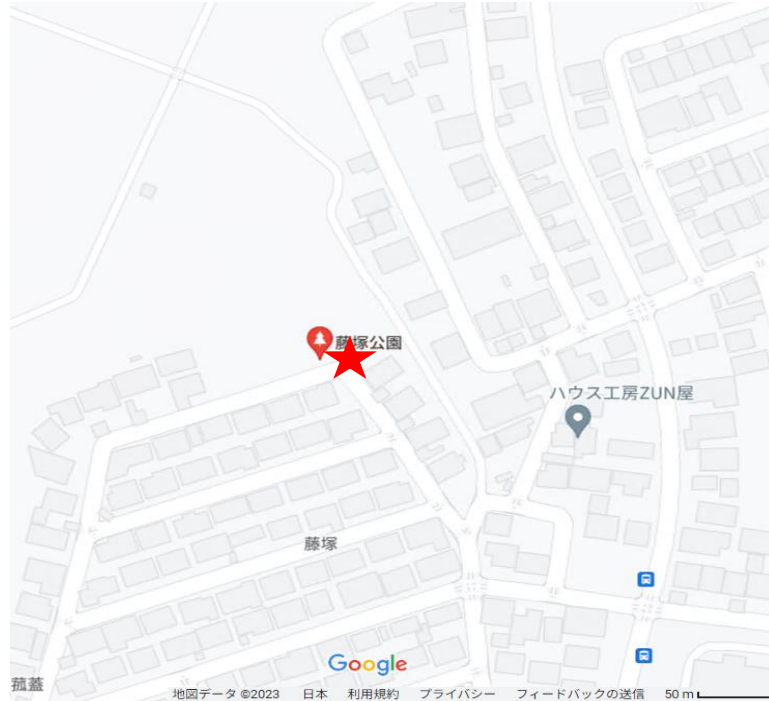
要望書No. 16

防犯カメラの設置

藤塚公園に隣接しているゴミステーションには、時々不法ごみが捨てられることがある。また、藤塚公園でお手洗いをする工事業者がいます。防犯カメラを設置することによる抑止効果を期待したいため、防犯カメラの設置を要望する。

昨年度までは町の補助金があったため、年度内に一か所ずつ設置をしていたが、今年度より補助金がなくなったため、要望する。

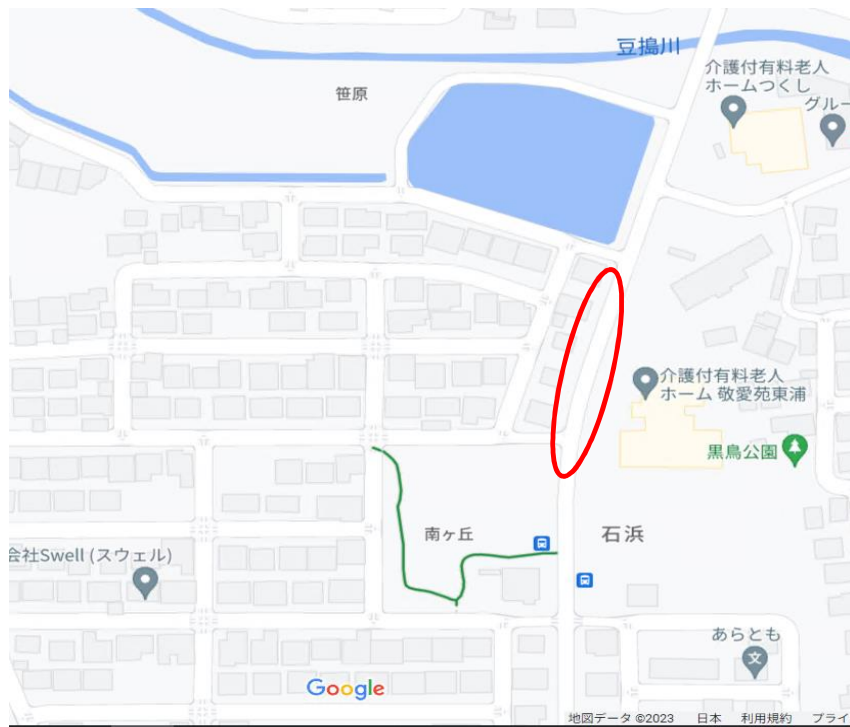
要望書No. 17

除草作業の追加

キラキラ坂の路肩の花壇の雑草が年々放置されており、都度近隣の区民やごみゼロ運動で自治会が除草しています。年2回の除草作業にこの花壇の追加を要望する。

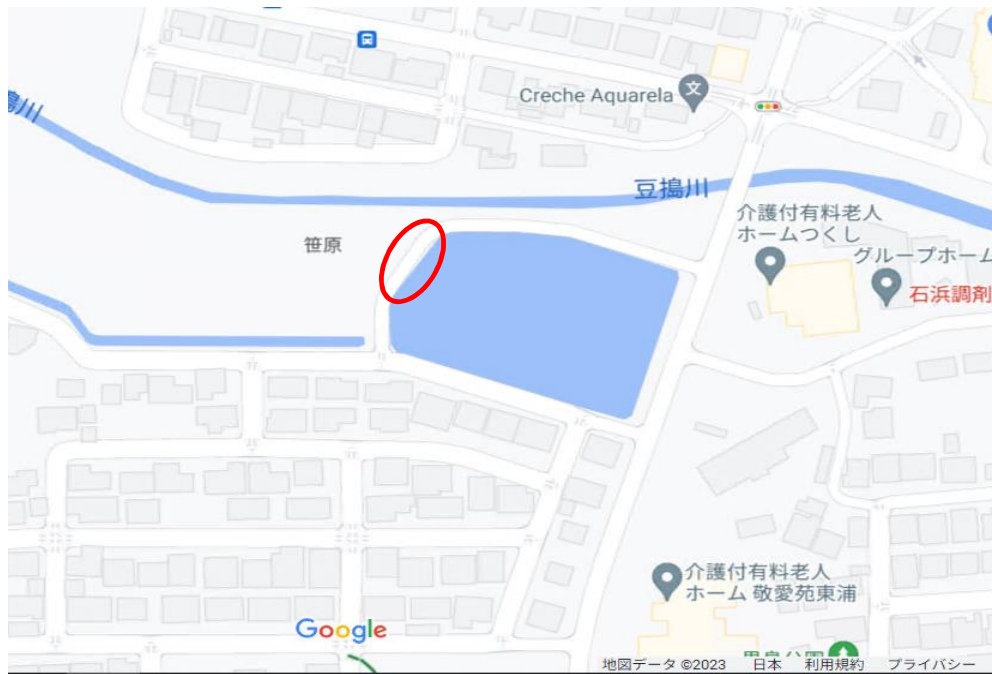
要望書No. 18

木の伐採

調整池西側側面にて、コンクリートの間から木が生えており、道路にはみ出して歩行者や車の走行に危険が生じる恐れと、法面破損の懸念があるため、木の伐採を要望する。

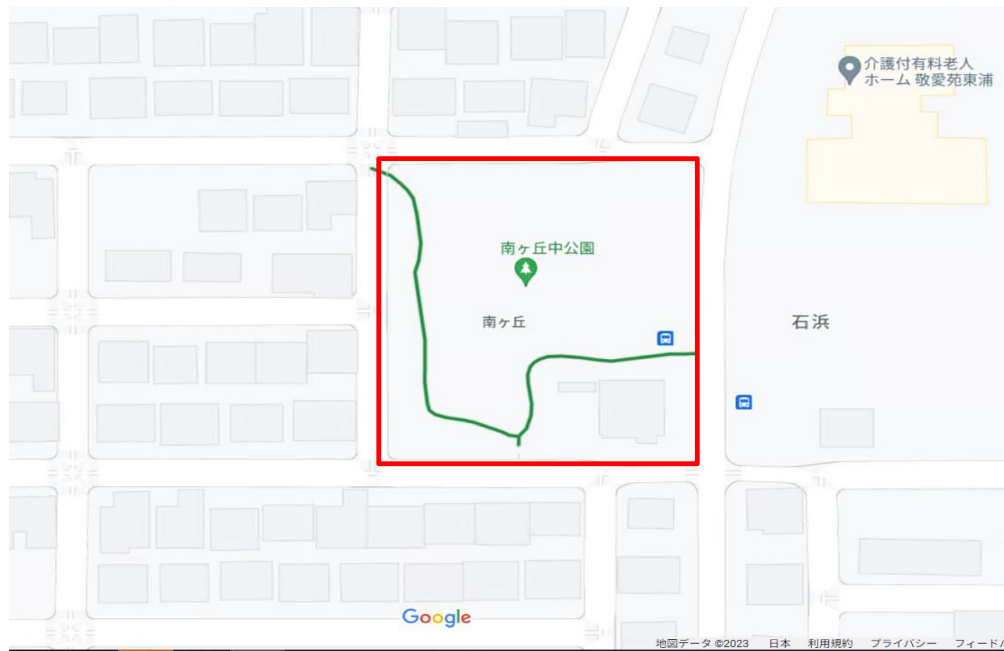
要望書No. 19

公園内の側溝蓋の設置

側溝に子供が転び、頭部を縫ったといったことがあり、同様の怪我の再発をさせないため、

側溝に格子状のグレーチングなどの蓋の設置を要望する。

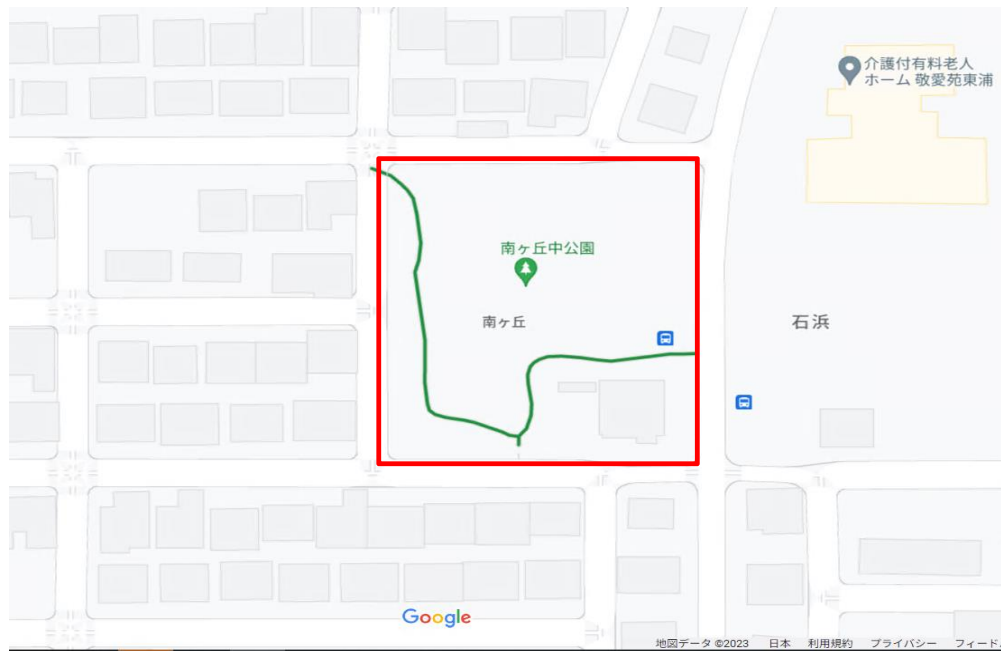
要望書No. 20

除草作業の追加

-----  
藤棚の剪定が実施されていないため、除草作業の中に藤棚の追加を要望する。

-----  
ハチの巣が作られたこともあるため、定期的な剪定を要望する。

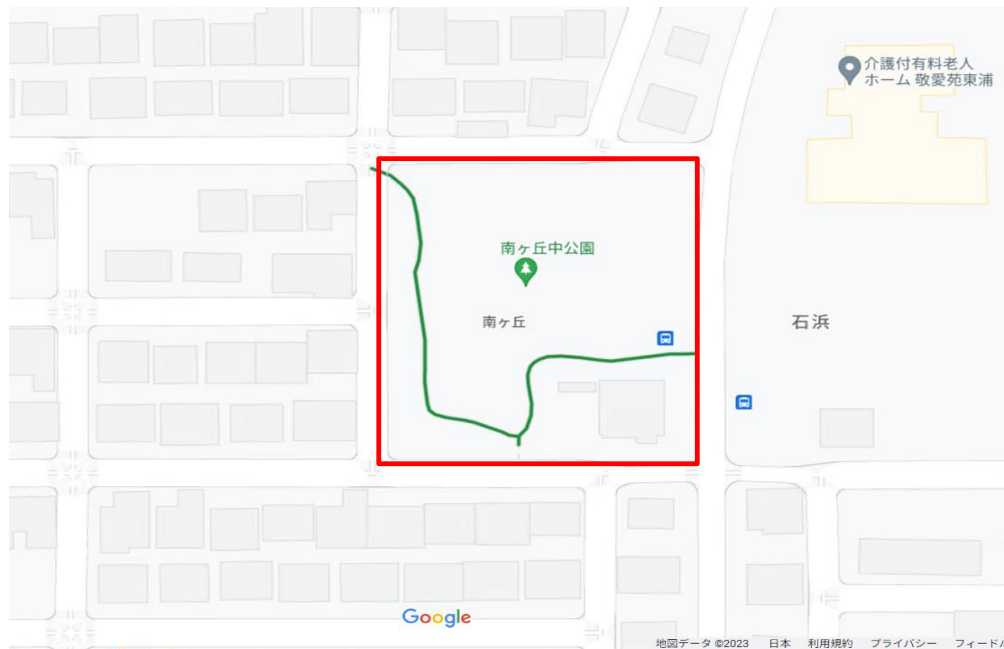
要望書No. 21

公園フェンスに背が高いネットの設置

公園からキラキラ坂や北側住民宅方向へボールが飛び出し、車両に当たりかけたり、住民宅に入るなど苦情が相次いでいる。小学校の先生が見回りをしているが、事故が起きる前に公園に背が高いネットの設置を要望する。

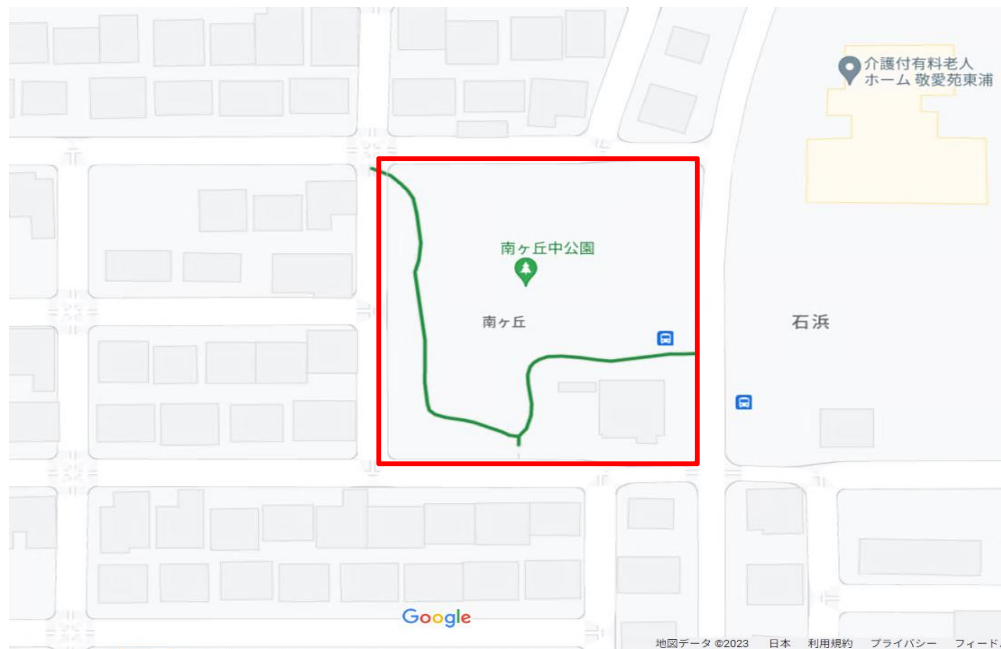
要望書No. 22

電源ケーブルのホースの修繕

西側のフェンス際で、電源ケーブルを保護するホースが所々むき出しになっている。電源ケーブルの断線につながるため、修繕を要望する。
