# 地区実態点検要望書図面

関係課 土木維持管理課 土木関係用

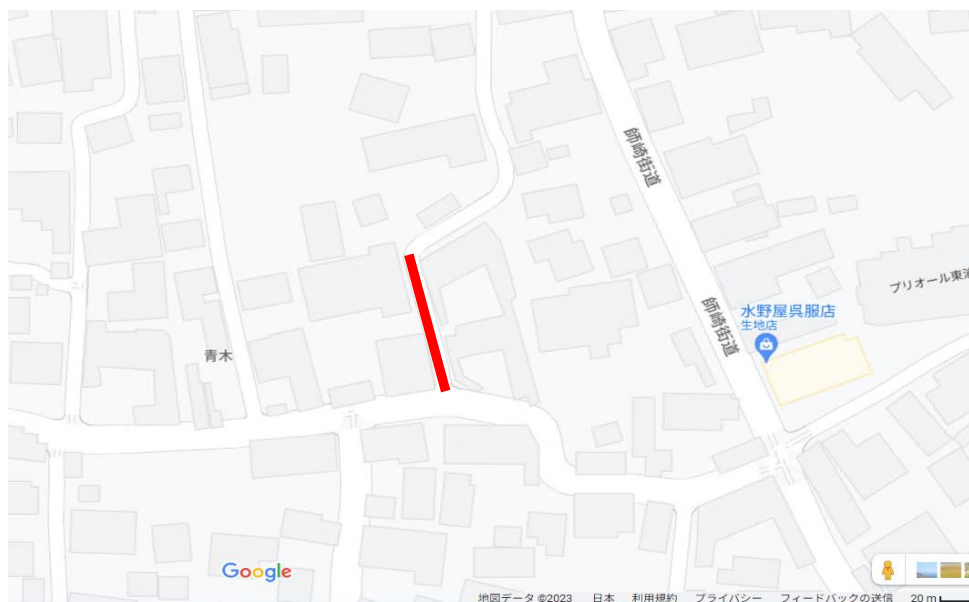
No. 1

- ①側溝が古く、ひび割れがあるため、改修または修繕をしていただきたい。
  - ②側溝がない場所があり、路面水確保のため32mほど側溝の増設をしていただきたい。
  - ③これらの側溝に蓋がないと足がつまづく可能性があるため、蓋の設置をしていただきたい。
- ①から③の要望について、どのようにするか協議を要望する。

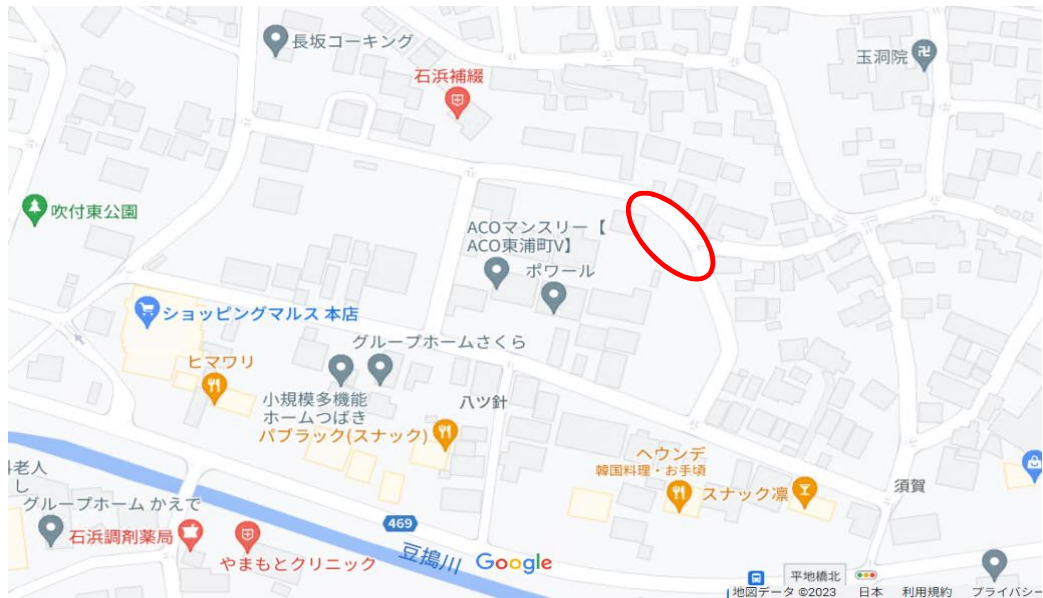
No. 2

道路と側溝の間に舗装を要望する。また、側溝の蓋がなく危険のため、防護柵の設置を要望する。

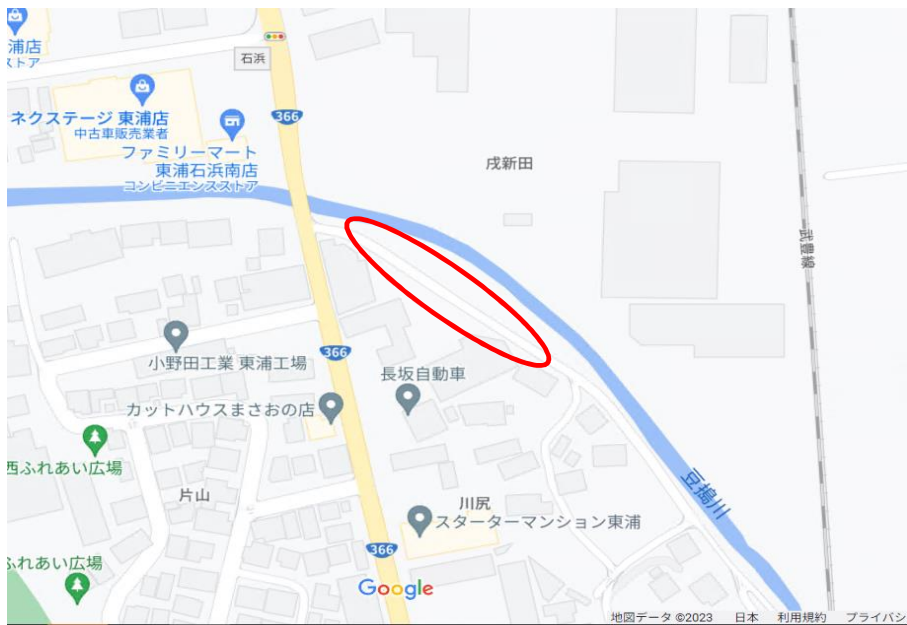
No. 3

道路のへこみやひび割れなどがあり、道路自体がデコボコになっている。毎年、道直しの際にレミファ  
ルトで補修しているが、手に負えない状況になっているため、修繕について協議を要望する。

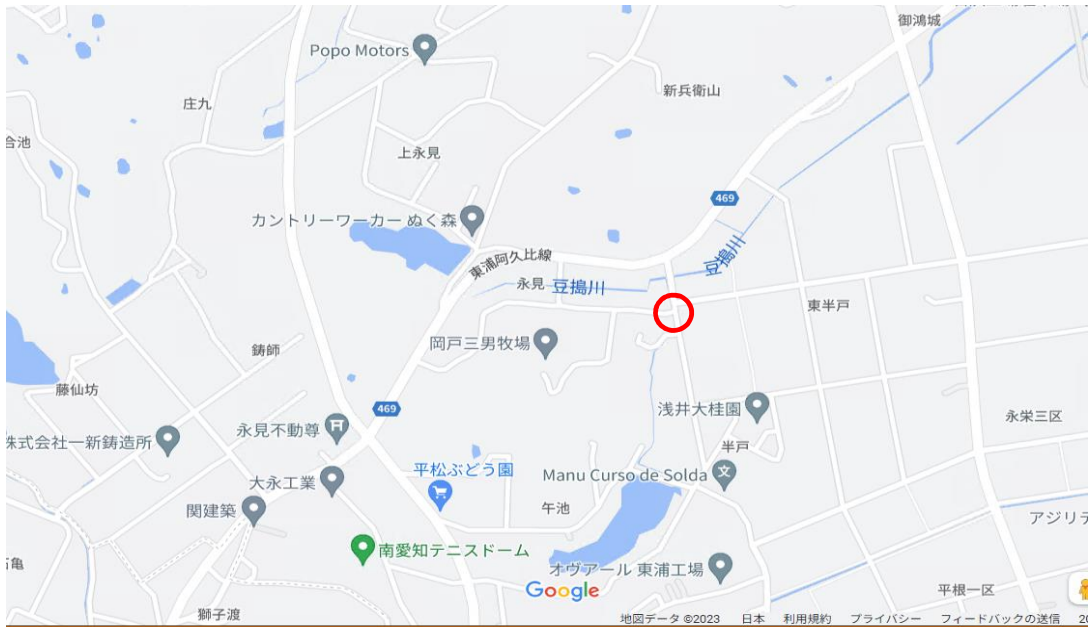
No. 4

大雨により土砂が流出し、道路がガタガタしている。除去を要望することについて協議を要望する。

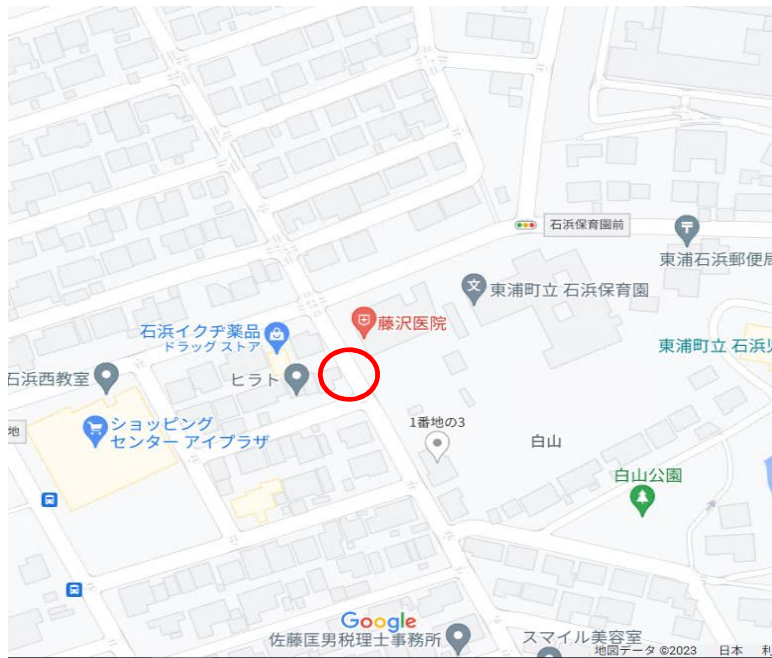
No. 5

側溝の清掃はしているが石浜分譲住宅は築50年経過しているため、経年劣化により亀裂や割れが生じている。側溝の修繕補修を要望する。

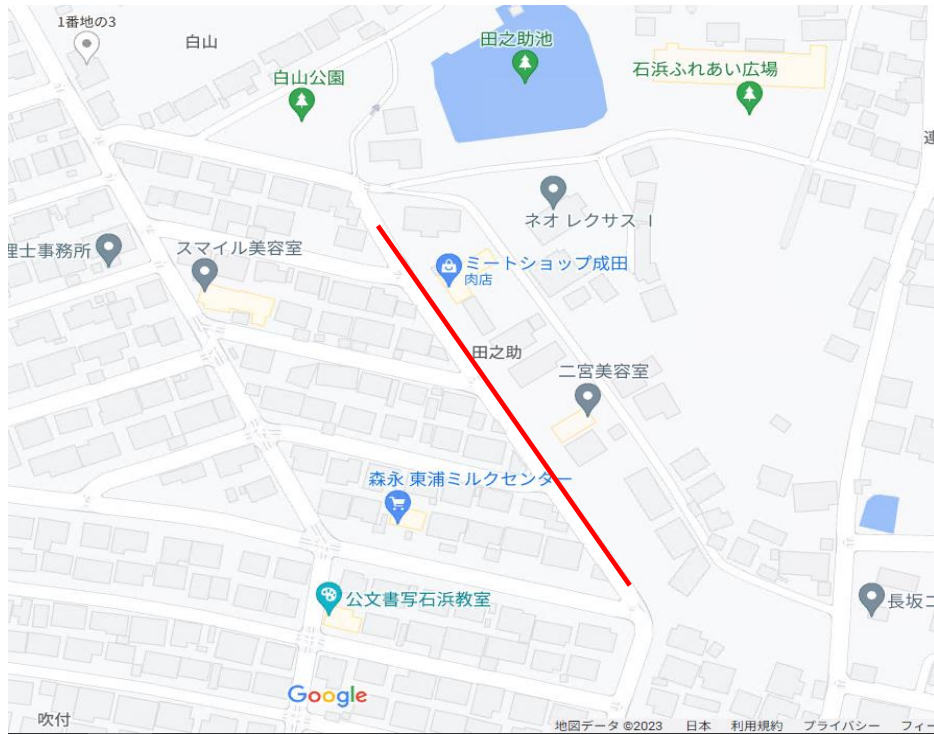
No. 6

U字溝のつなぎ目から草が生えてきており、草刈り機の刃が入らず、清掃が困難になっている。

側溝の改修を要望する。

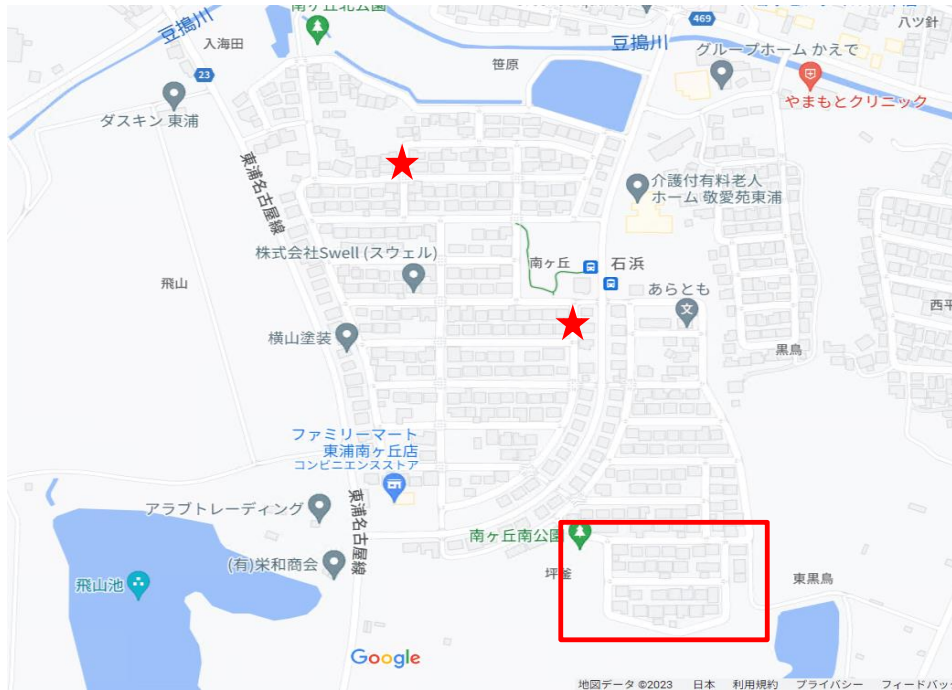
No. 7

アスファルトのひび割れや剥離、隆起が目立つようになった。雨天時には水が漏れ出すこともある。

隆起している部分については、車が走行する際に音が発生し、住環境が悪化している。また、夜間に

歩行する際に躓く恐れがあり、危険であるため、修繕を要望する。(主に星マーク2か所と南東全域)

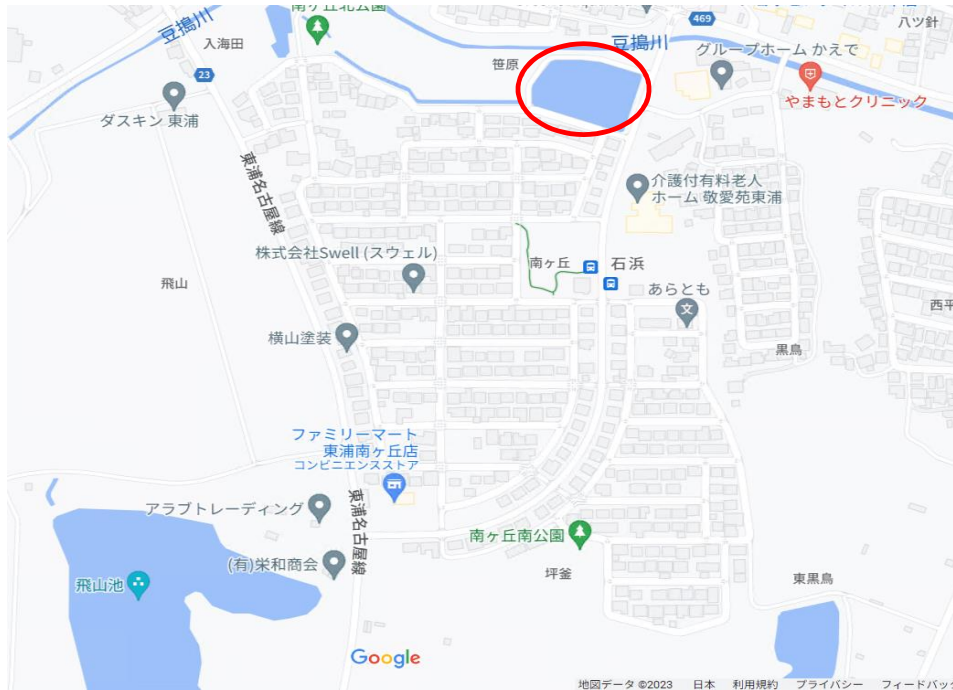
No. 8

調整池内にある雑草から稲穂が飛散し、周辺住民の洗濯物に付着している。

調整池内のすべての除草と浚渫を要望する。

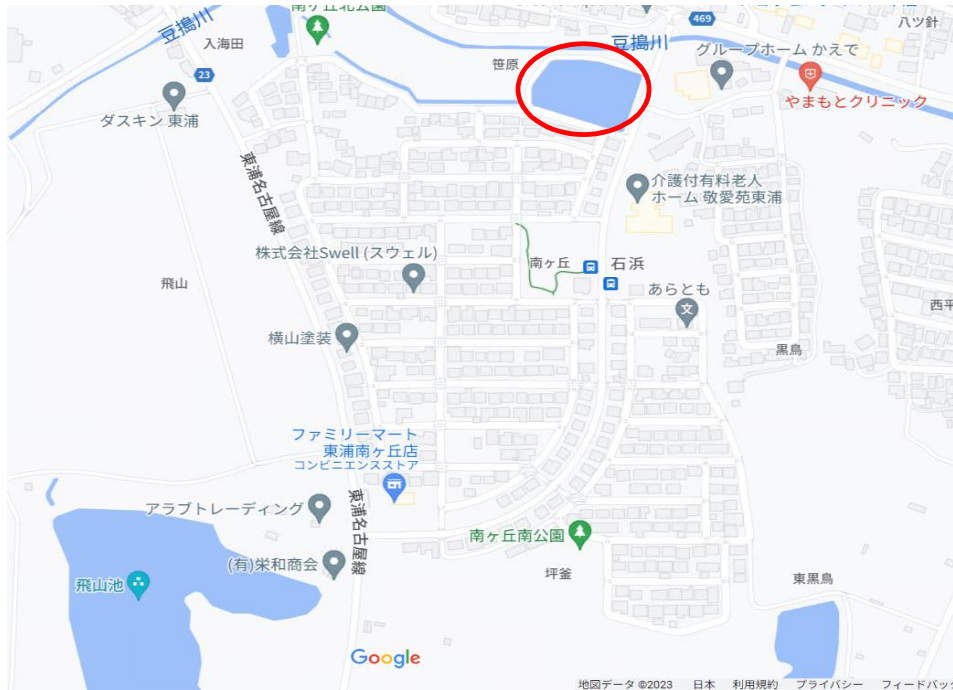
No. 9

調整池周辺の雑草がはみ出しているところがあり、歩行者や車が雑草をよけた際に、事故につながる可能性があるため、防草シートの敷設を要望する。

(以前敷設したが、劣化しているため、再度の要望となる。)

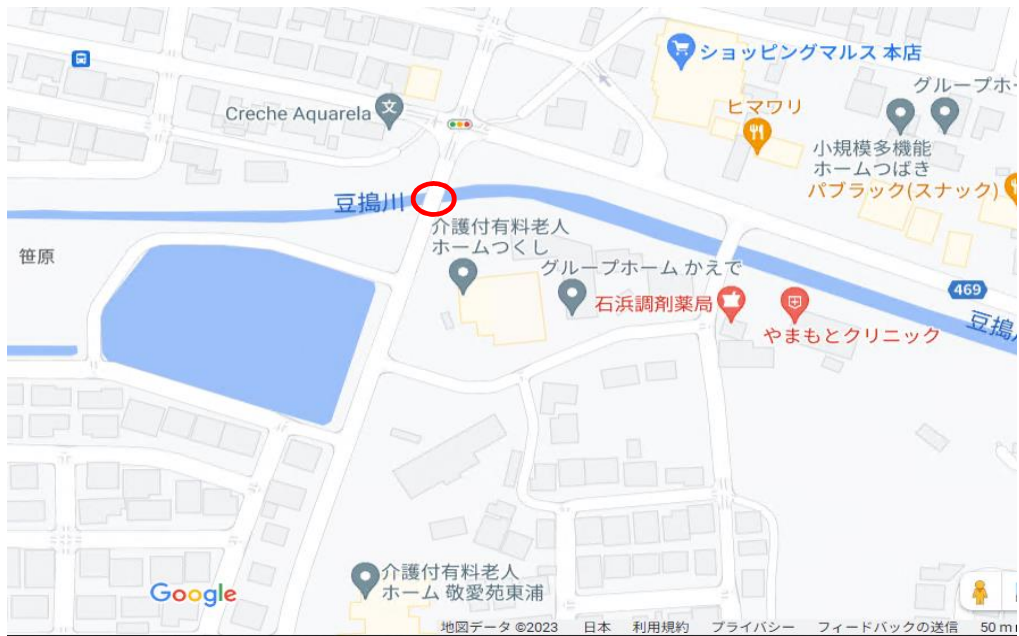
No. 10

橋の歩道にて、主に夏場に草がはみ出し、1人分しか通れず自転車や他の歩行者とぶつかる可能性があるため危険である。ガードレールの位置を変更し、歩道の拡幅を要望する。

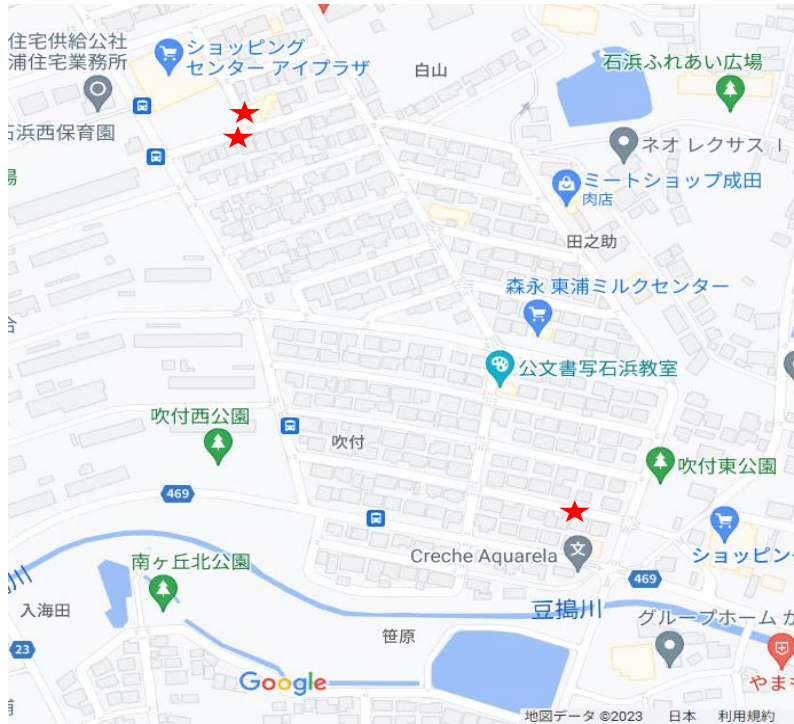
No. 11

過去に住宅内の側溝のグレーチング設置を要望したが、経費がかかるため実施できないと回答がありました。住民が側溝にグレーチングを自費で設置したところ、隣家のグレーチングとの境に隙間が生じていました。運悪く、散歩中の方が足がはまってしまい骨折した事例が生まれました。隣家と隣家とのグレーチングの隙間が生じた分について、側溝に蓋を要望する。

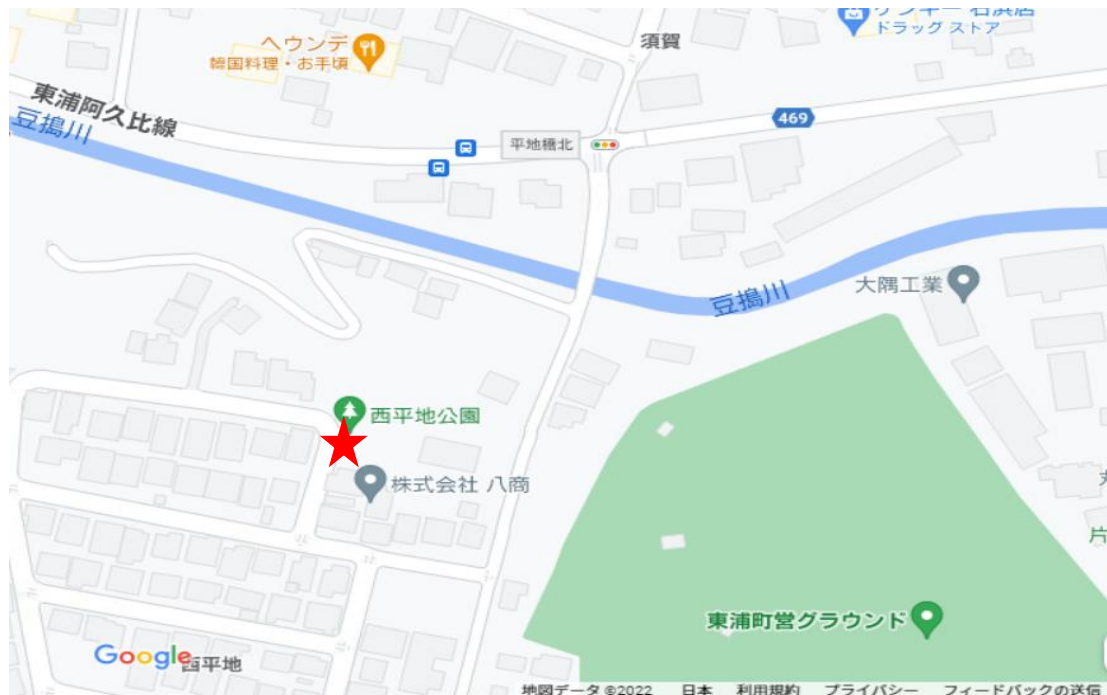
No. 12

公園の入り口の側溝に蓋がなく、足をひっかけてしまう可能性があり危険のため、蓋の設置を要望する。

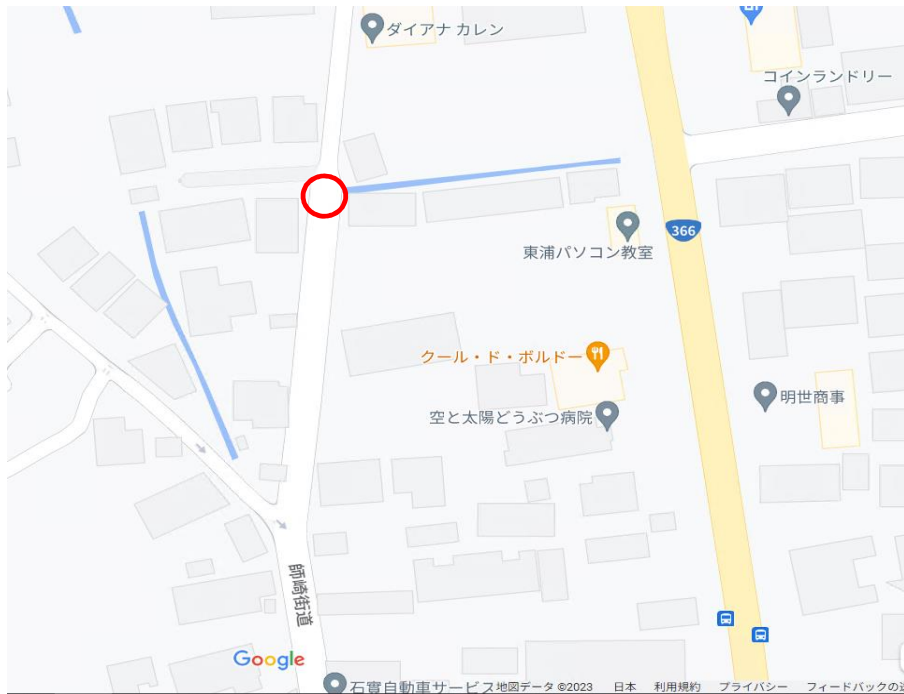
No. 13

側溝蓋がのせてある状態になっており、足をつまずくなどの危険がある。側溝にしっかりとめるために  
取替または側溝蓋の修繕を要望する。

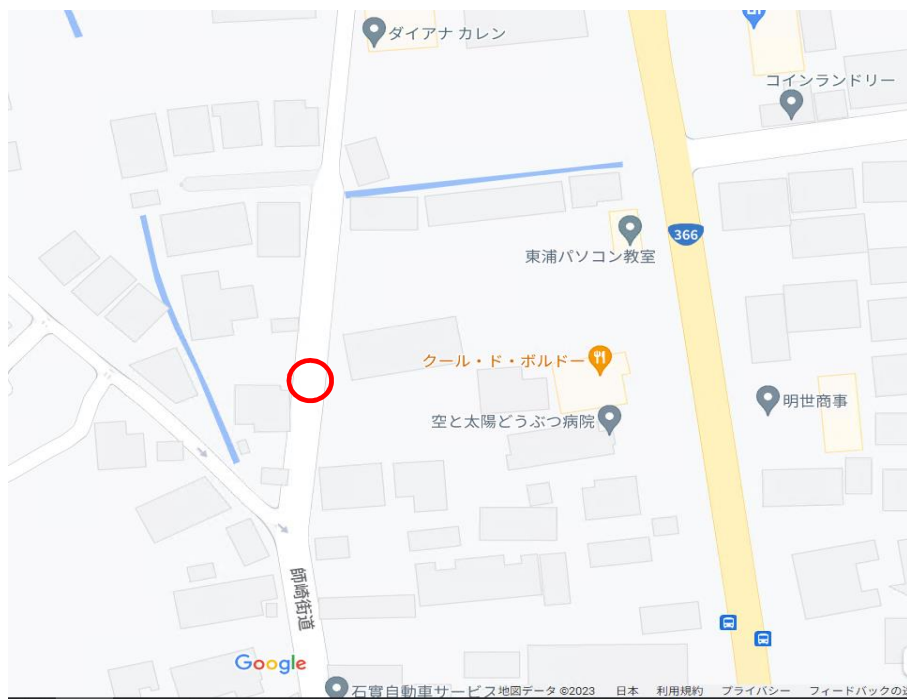
No. 14

道路上にひび割れがあり、陥没する危険があるため、調査及び修繕を要望する。
