# 地区実態点検要望書図面

土木関係用

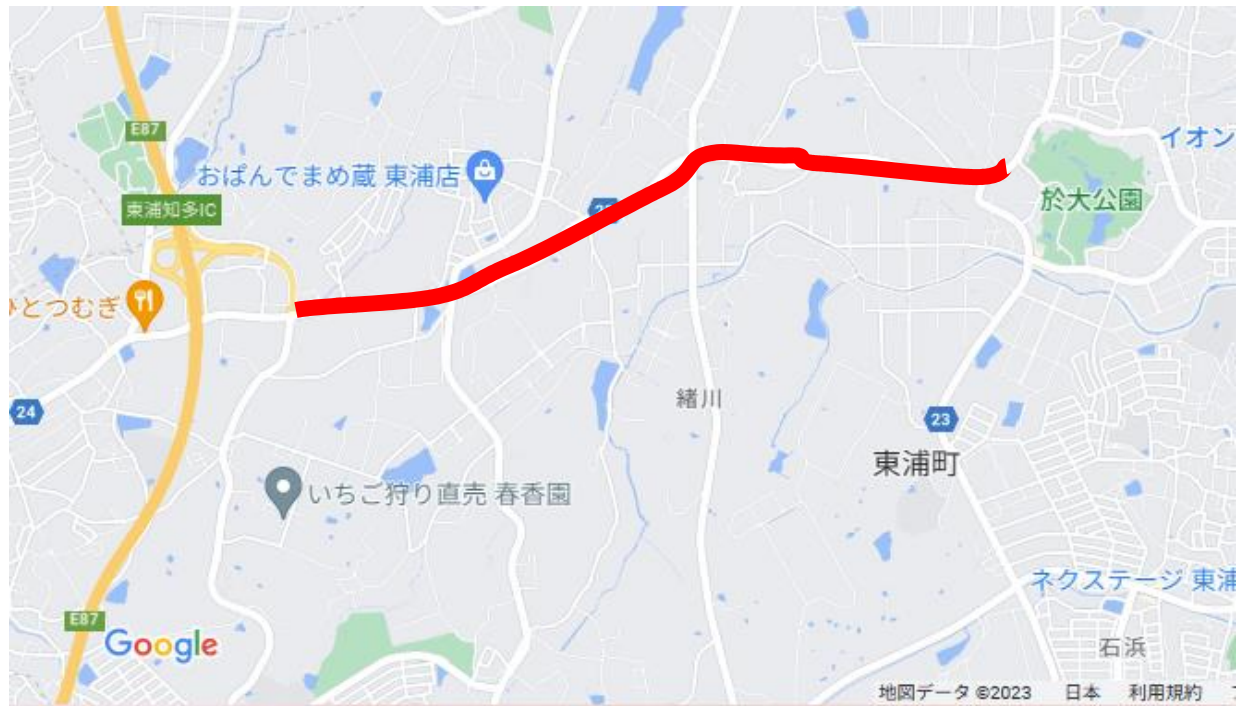
要望書No. 1

知多東浦線の猪伏釜交差点から相生交差点までの歩道の設置については事業化

され、順次進めていただいておりますが、早期の完成を要望するとともに、その

先の相生交差点から東浦知多インター交差点までの間にも歩道設置を要望します。

大型トラック等の通行量も多く、中学生の自転車通学等の安全を考え、ぜひ

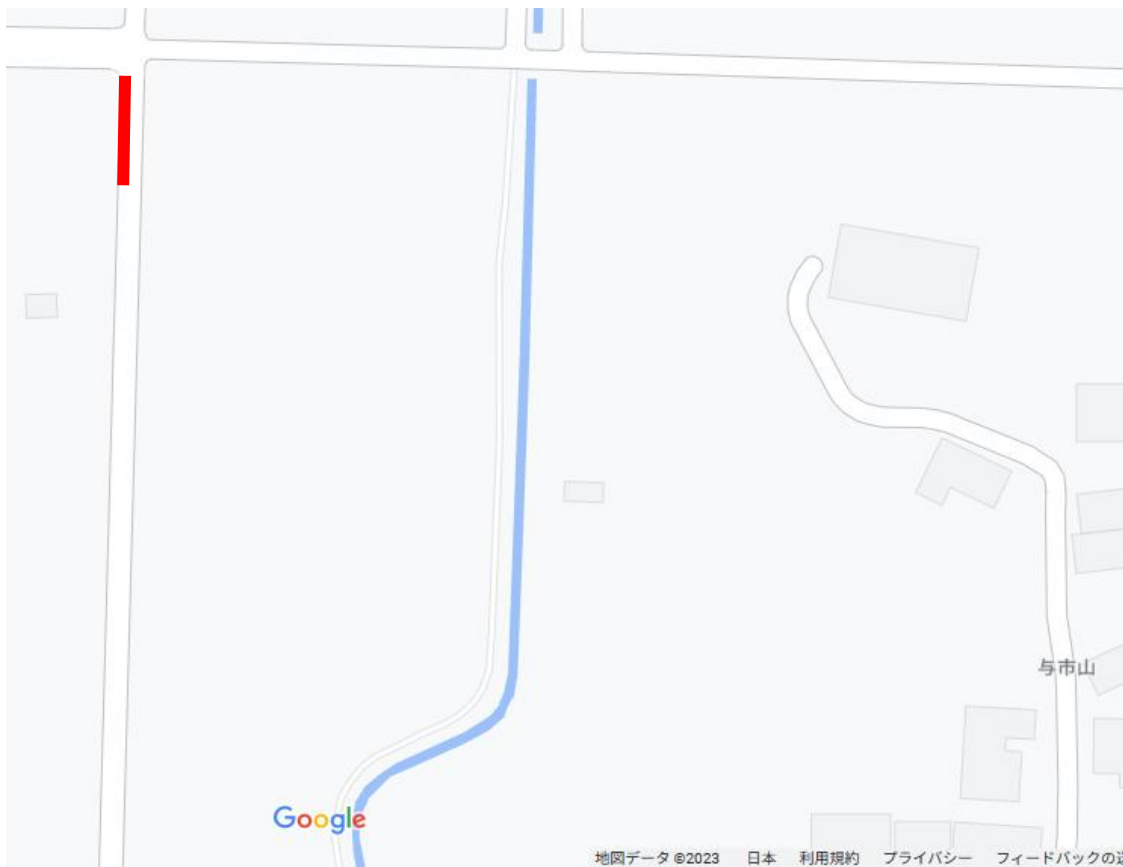
要望書No. 2

森岡地区の北部中学校の生徒の通学路にある側溝が古くなり、傾いている。

生徒が落ちる可能性があり、安全性に不安があるため、側溝のふたを1 mほど長く  
していただきたい。

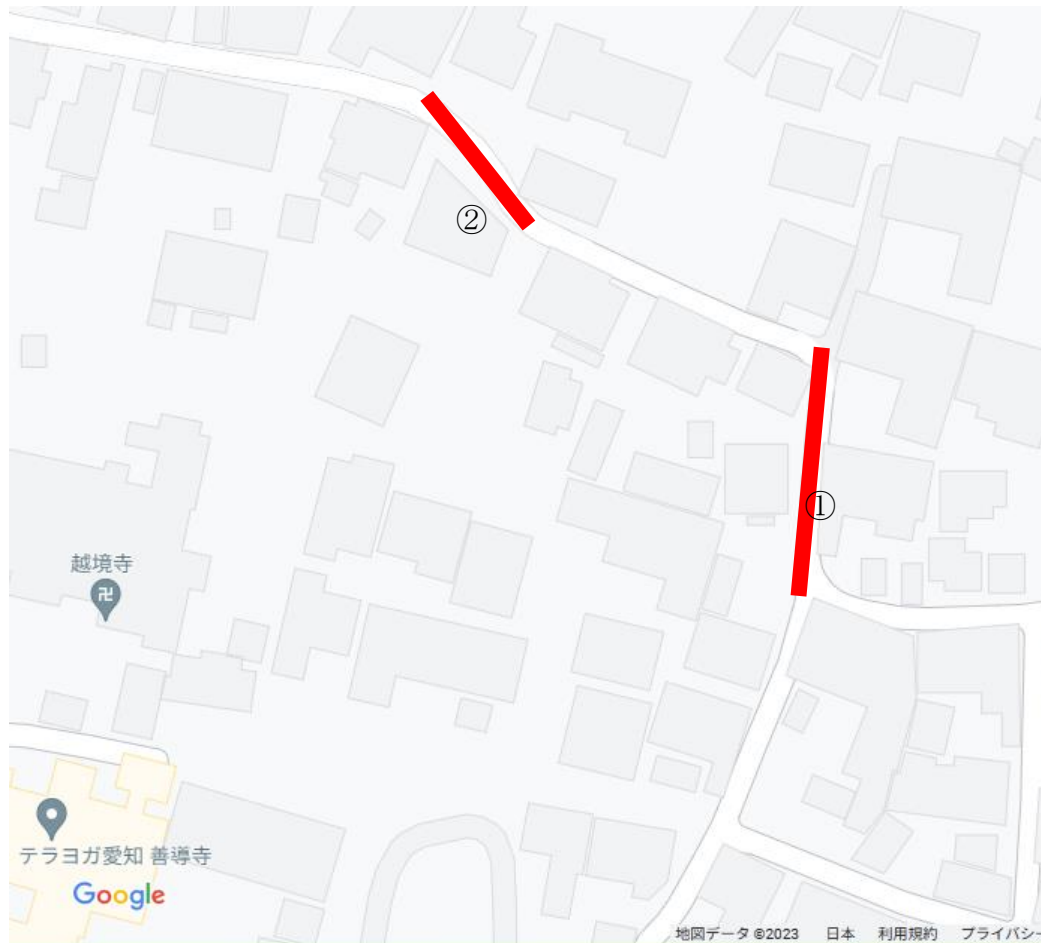
要望書No. 3

①道路を北進する際の左側の部分及び②西進する際の左側の部分を舗装してください。

また、①の道路の先端部分にある人が落ちる危険性のある側溝にふたを設置してください。

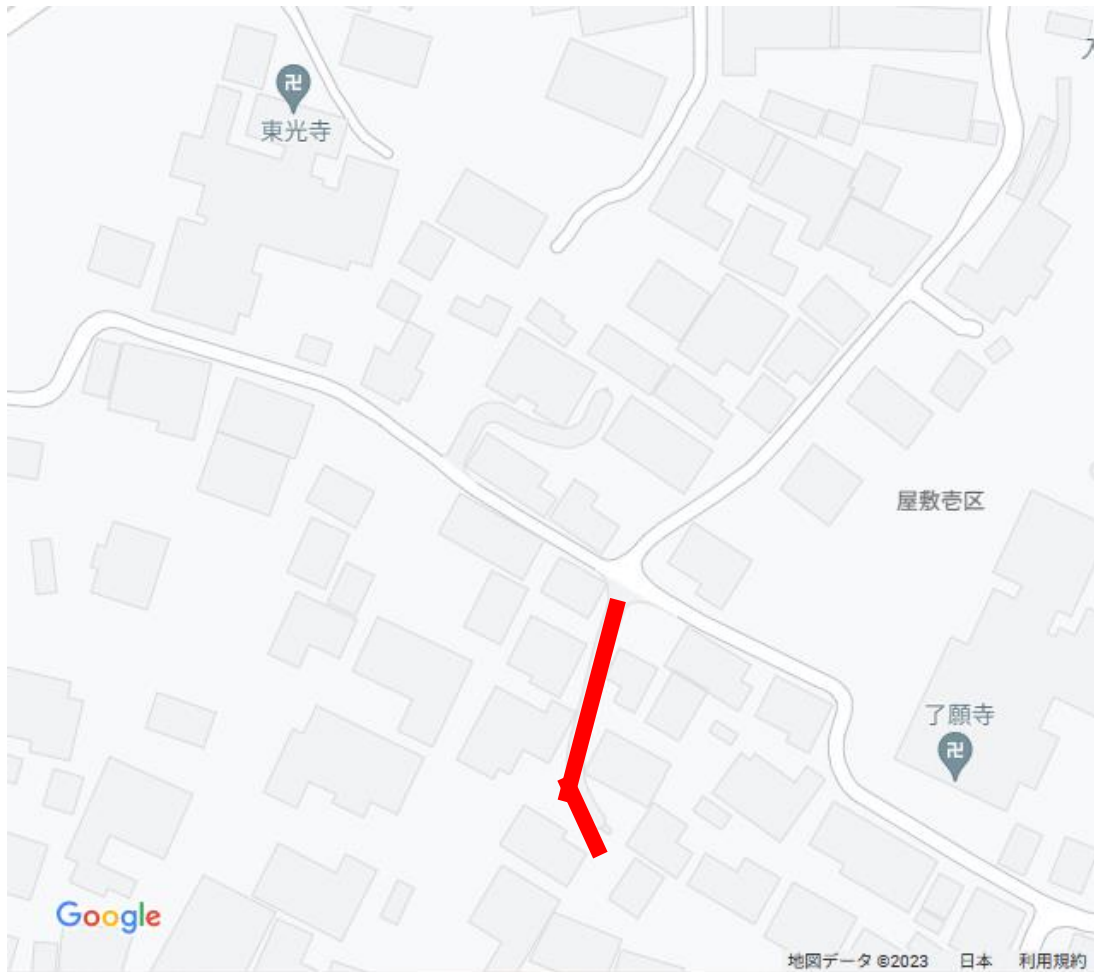
要望書No. 4

道路が舗装されていない場所で、道路に凹凸が部分的にある。

凹凸の部分に砂利を敷いて欲しいです。
