# 地区実態点検要望書図面

要望書No. 1

信号機待ち時間の変更

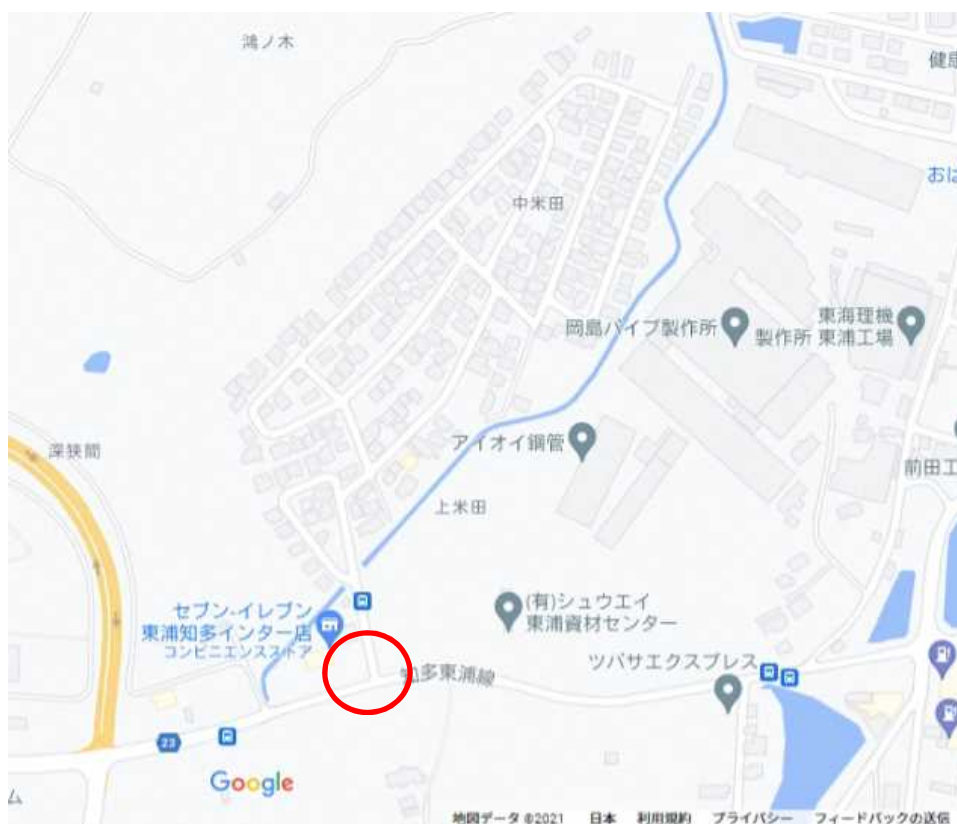
団地出口の信号において、「青」の時間が短く、車両・歩行者ともに出にくい。

通学で横断歩道を渡る際にも支障があるため、時間を5秒延長するよう要望する。

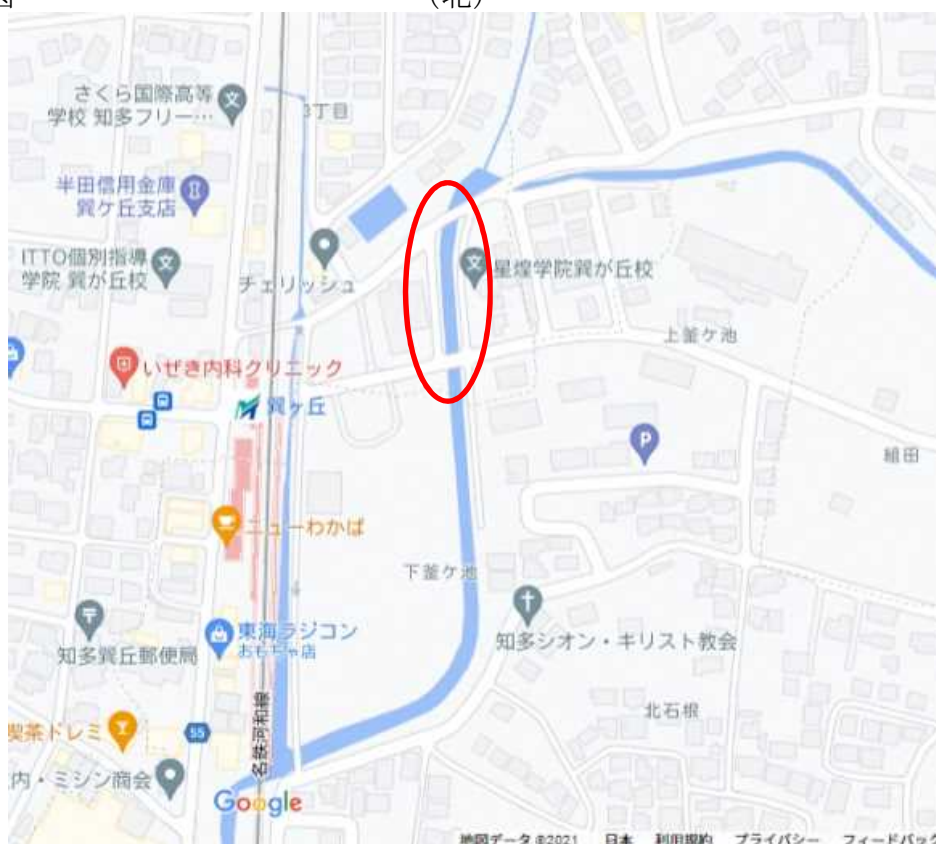
要望書No. 2

阿久比川堤防道路の田淵橋から田淵新橋の間は、左岸、右岸とも両方向からの通行が可能です。

しかし、道路幅員が約3～4mと狭く、通行に支障が生じています。従って、左岸、右岸それぞれ一方通行とするよう要望する。

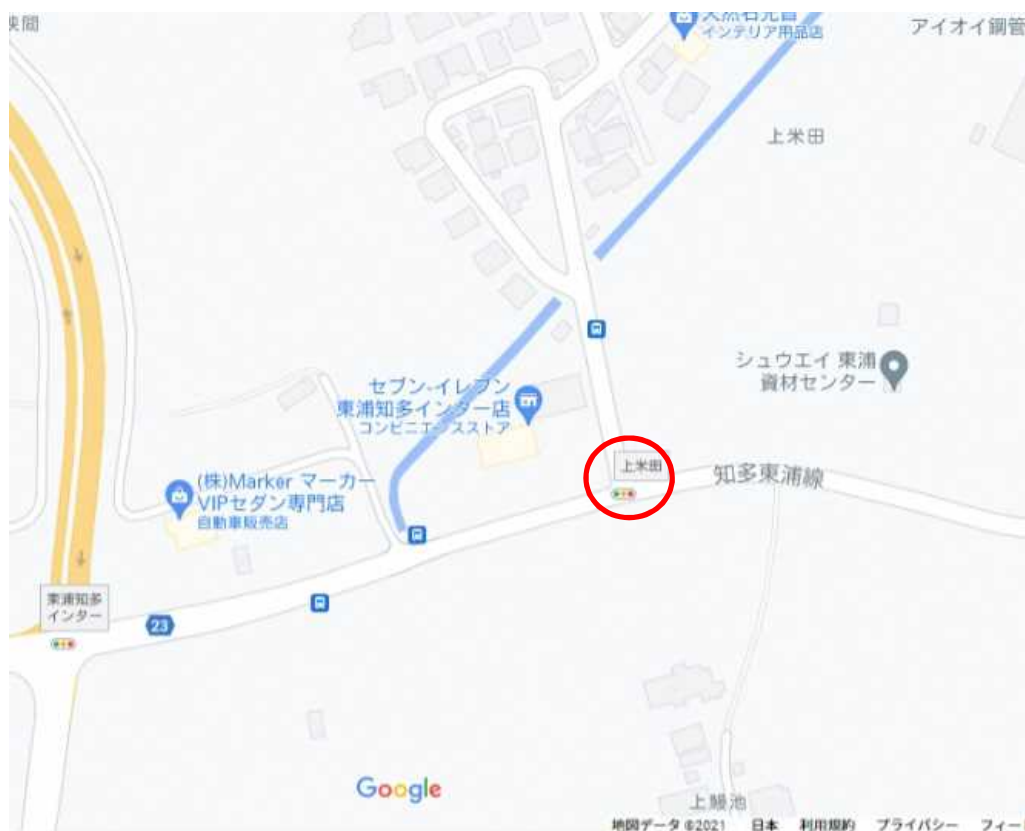
要望書No. 3

時差式交差点信号機であり、西進で米田に右折する時、東進車両が赤で停車したのか、譲ったのか  
わかりにくいため、西進信号機に直進及び右折矢印の設置を平成29年度から要望してきました。

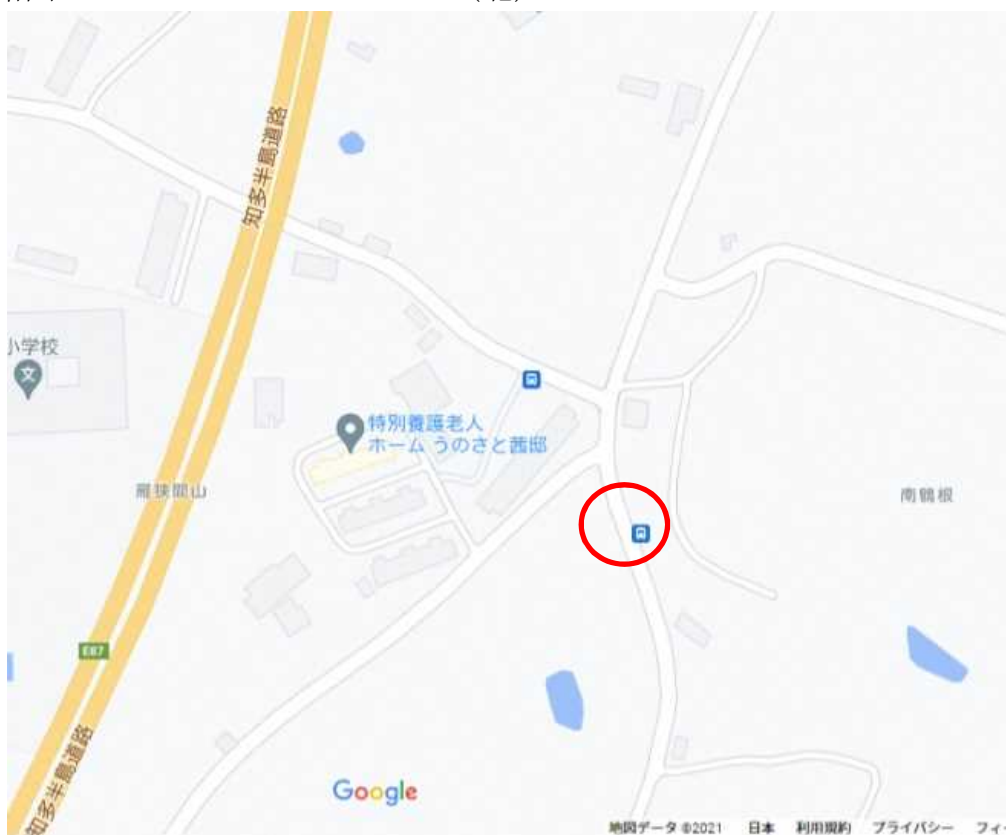
要望書No. 6

巽ヶ丘ハイツの住民がうららを利用する際に町道新田福住線を横断する必要があるが、付近に横断歩道が無く非常に危険である。横断歩道の新設を要望する。

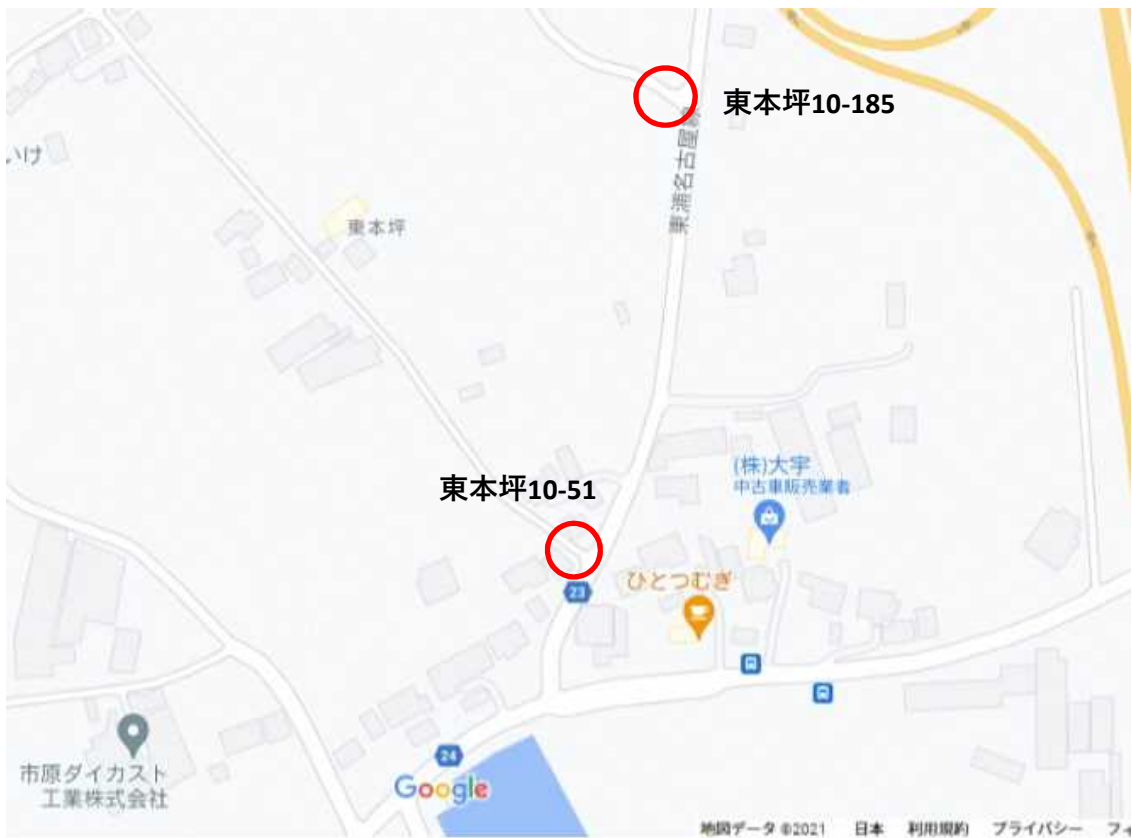
要望書No. 7 - 1

「停止線」、「止まれ」の標示が不鮮明なため塗り直しを要望する。

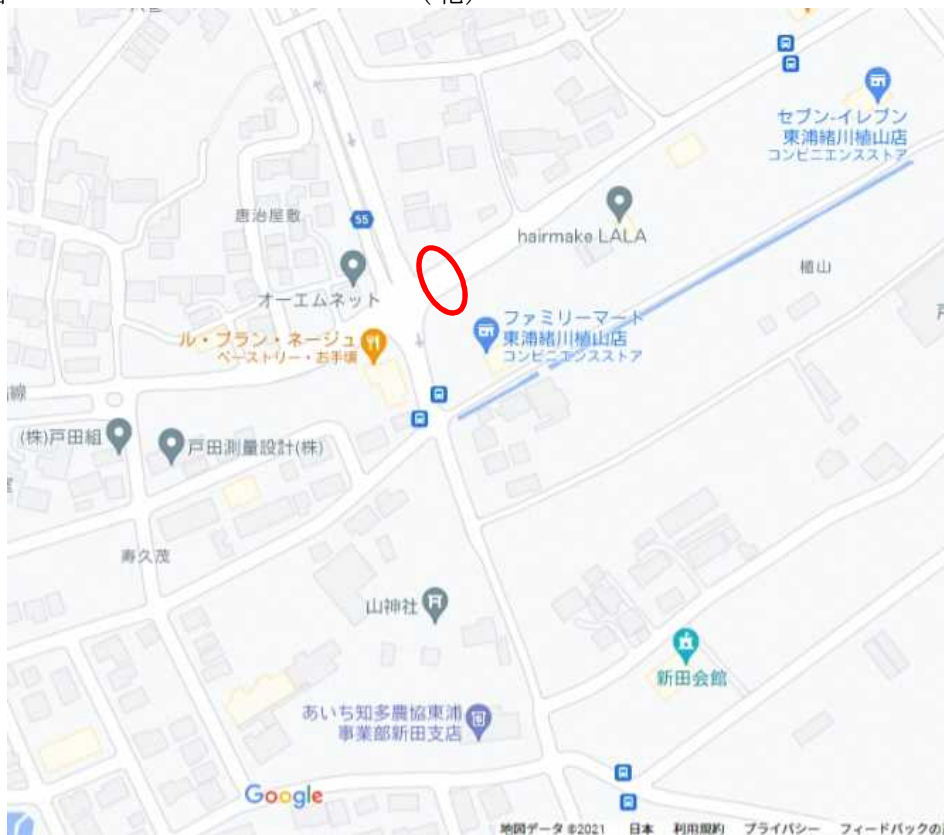
要望書No. 7 - 2

県道知多東浦線の「緒川植山」交差点の横断歩道(東側の南北の横断)が消えているので塗り直しを要望する。

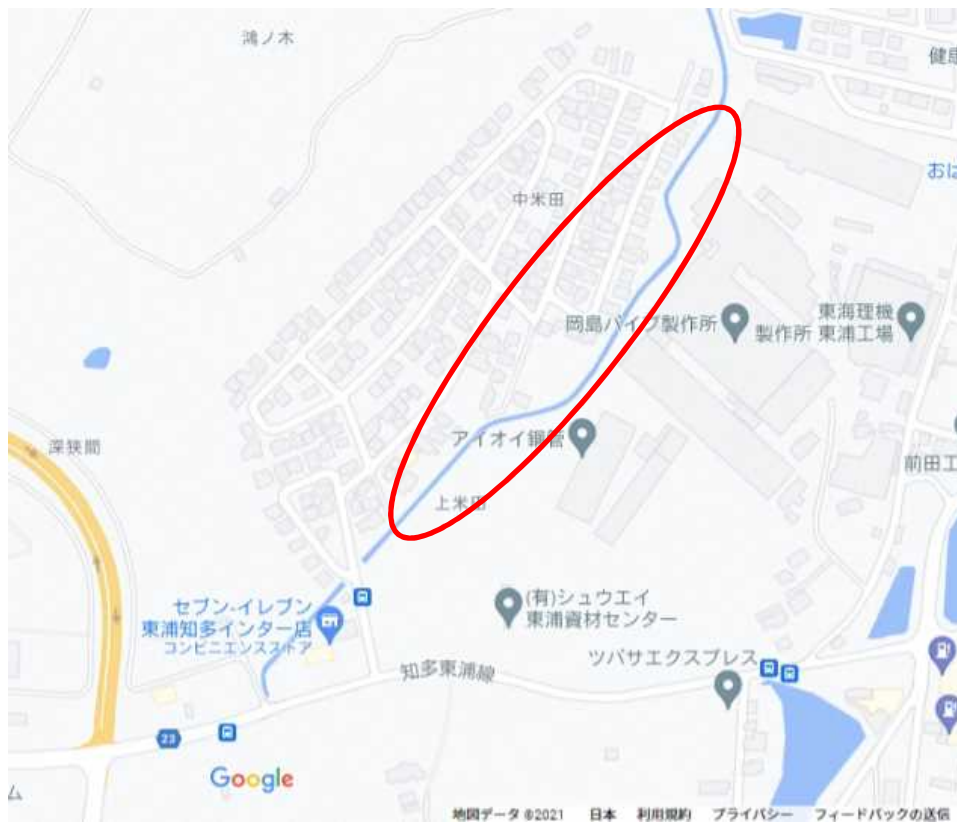
要望書No. 8

用水路に樹木等が鬱蒼としており、害虫などの発生要因になっている。草刈り、剪定を要望する。

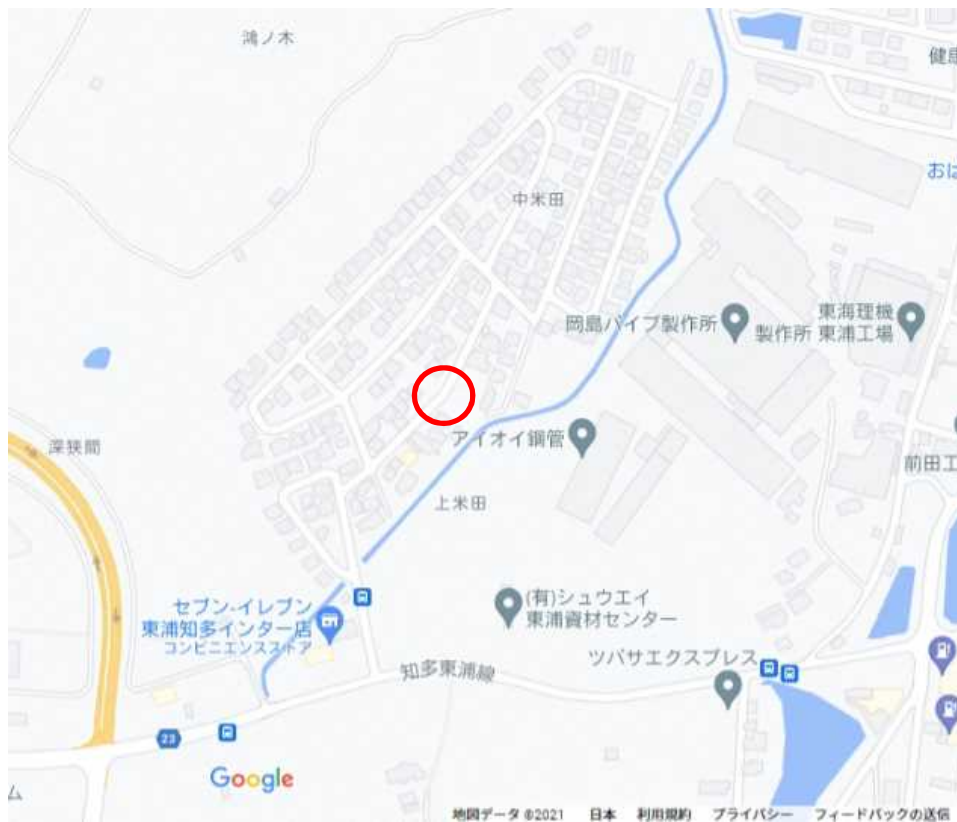
要望書No. 9

中米田17-32付近道路が折れており、道路の西側に車庫もあり対向車が見づらいため、道路の東側に反射鏡の設置を要望する。
