# 東浦町 黒鳥池 ハザードマップ

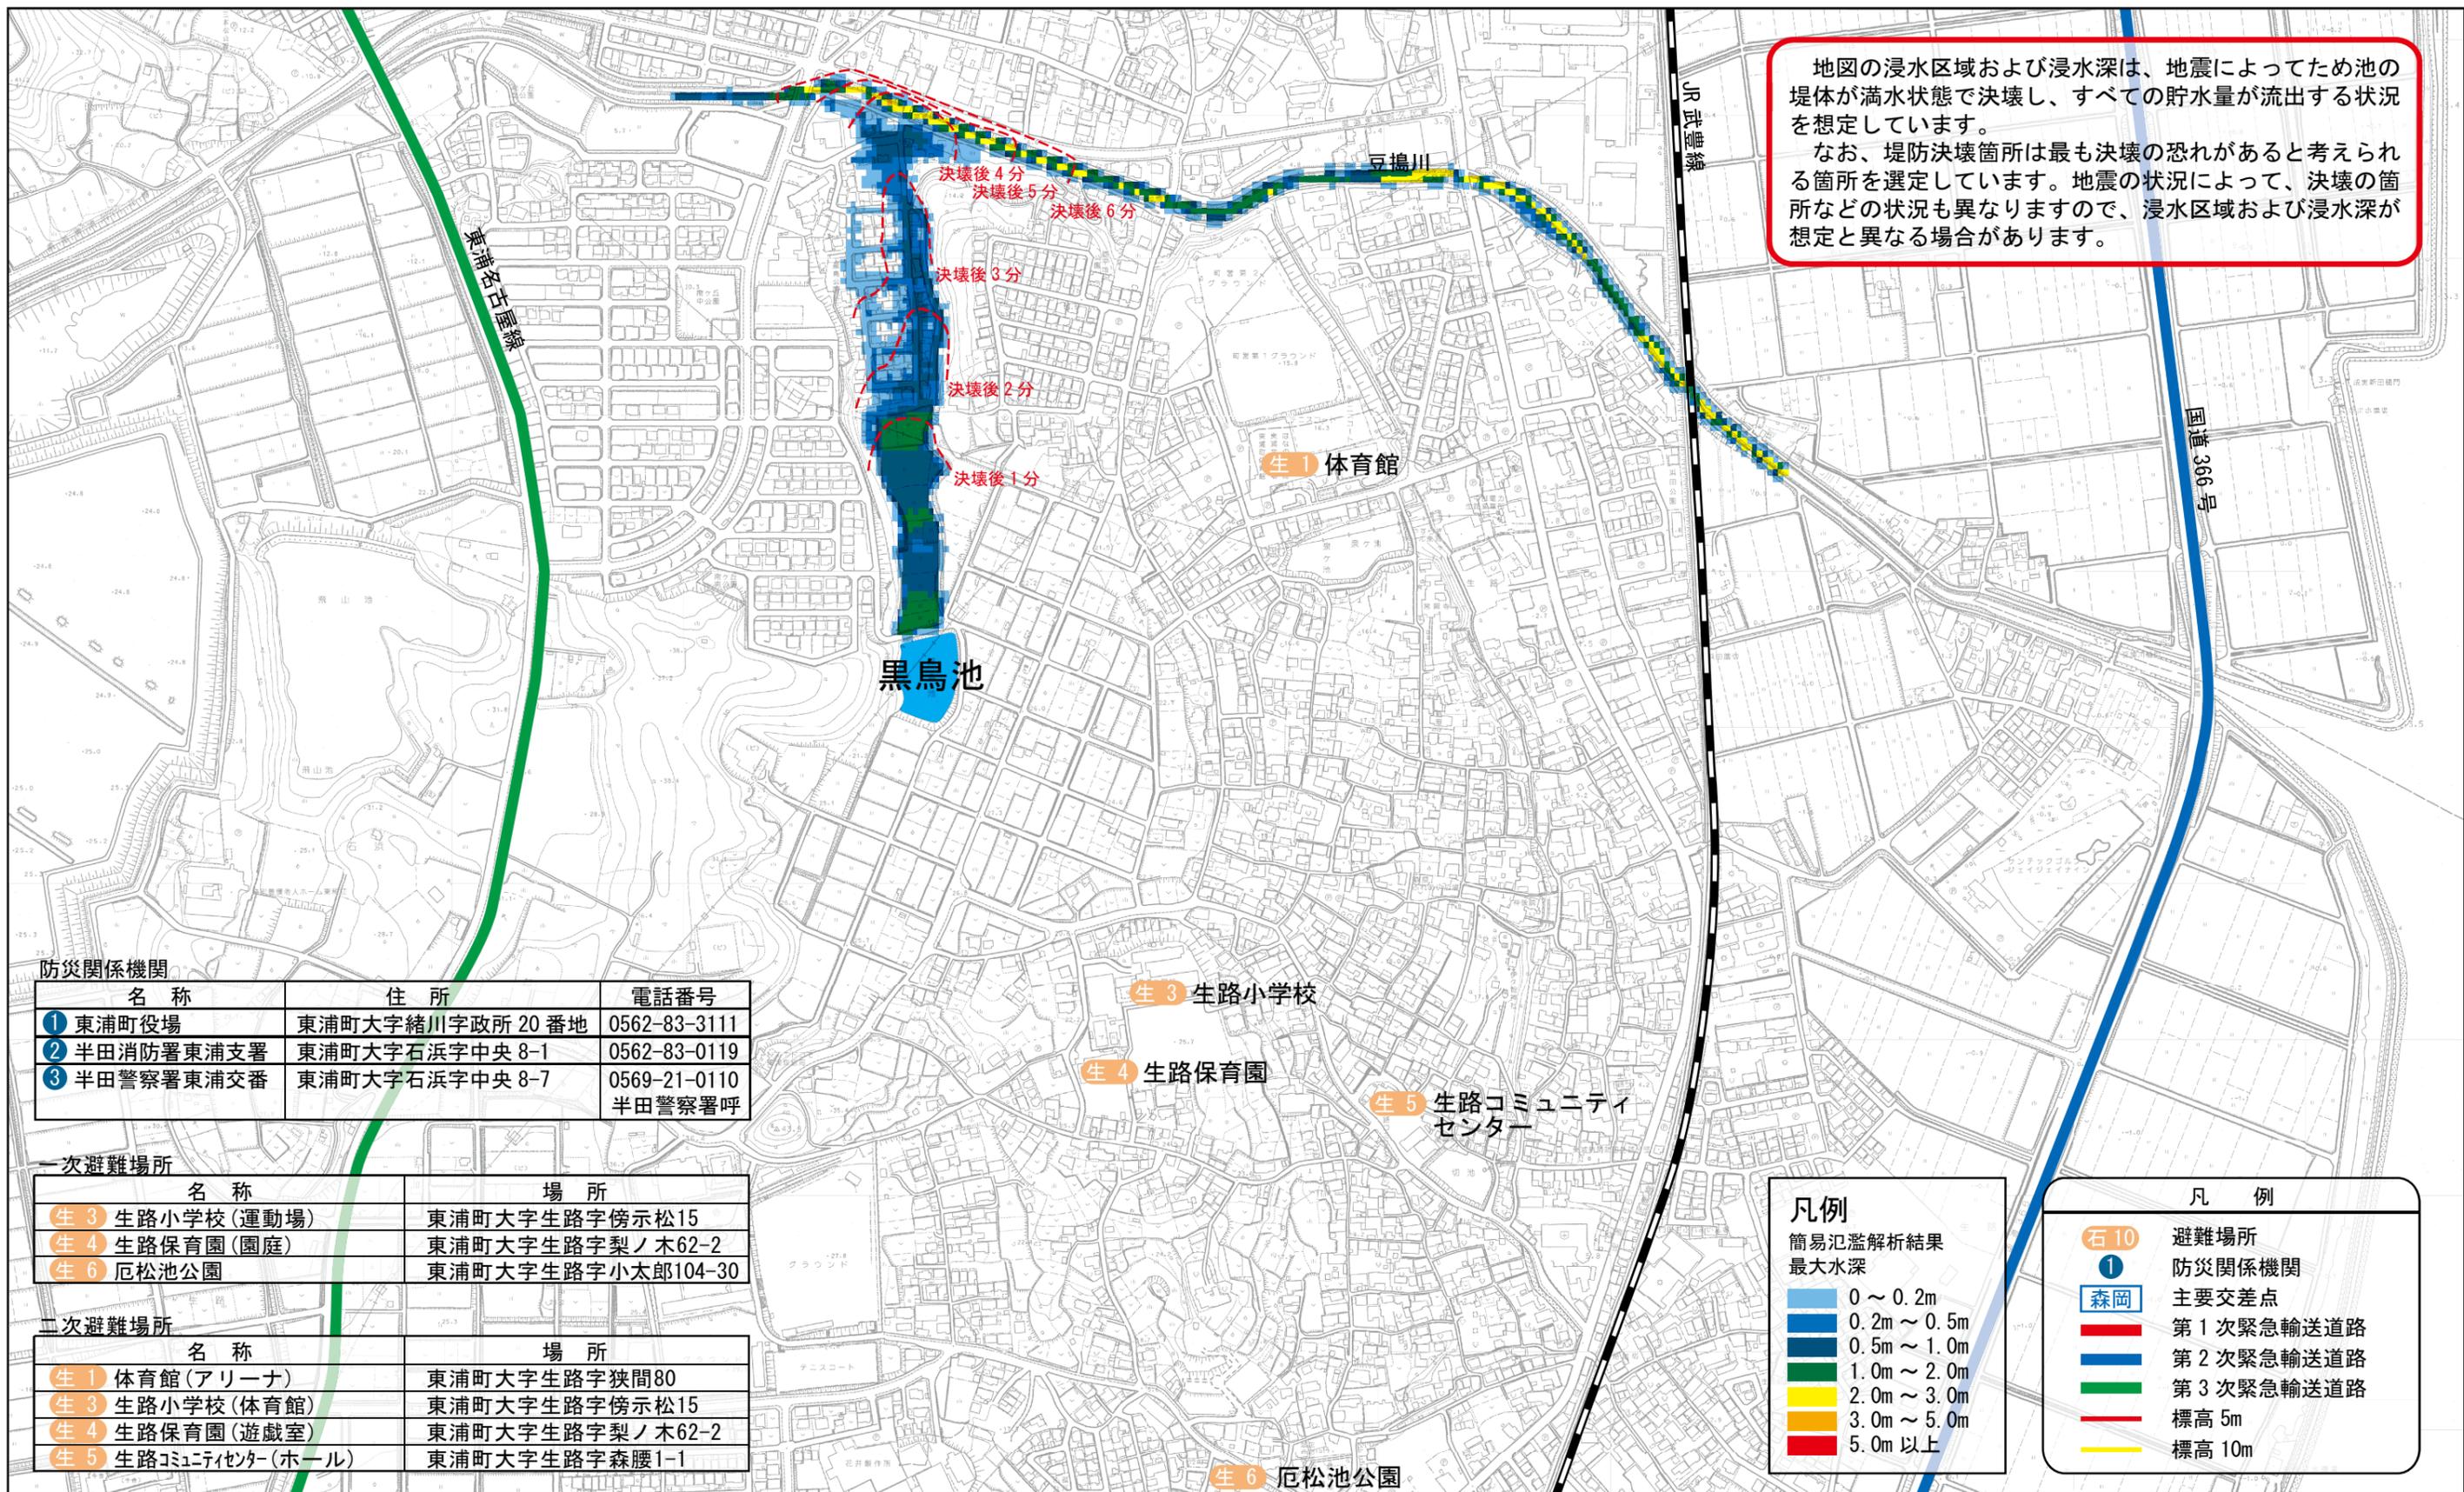
地図の浸水区域および浸水深は、地震によってため池の堤体が満水状態で決壊し、すべての貯水量が流出する状況を想定しています。  
 なお、堤防決壊箇所は最も決壊の恐れがあると考えられる箇所を選定しています。地震の状況によって、決壊の箇所などの状況も異なりますので、浸水区域および浸水深が想定と異なる場合があります。

凡例  
簡易氾濫解析結果  
最大水深

0 ~ 0.2m
0.2m ~ 0.5m
0.5m ~ 1.0m
1.0m ~ 2.0m
2.0m ~ 3.0m
3.0m ~ 5.0m
5.0m 以上
